COMPILAÇÃO DE INFORMAÇÕES
ADMINISTRATIVAS E TÉCNICAS
E
AVALIAÇÃO PRELIMINAR
DO
ATERRO DE RESÍDUOS INERTES
DA CONSTRUÇÃO CIVIL DO
SÍTIO COCAIS

São Carlos – SP

I. APRESENTAÇÃO

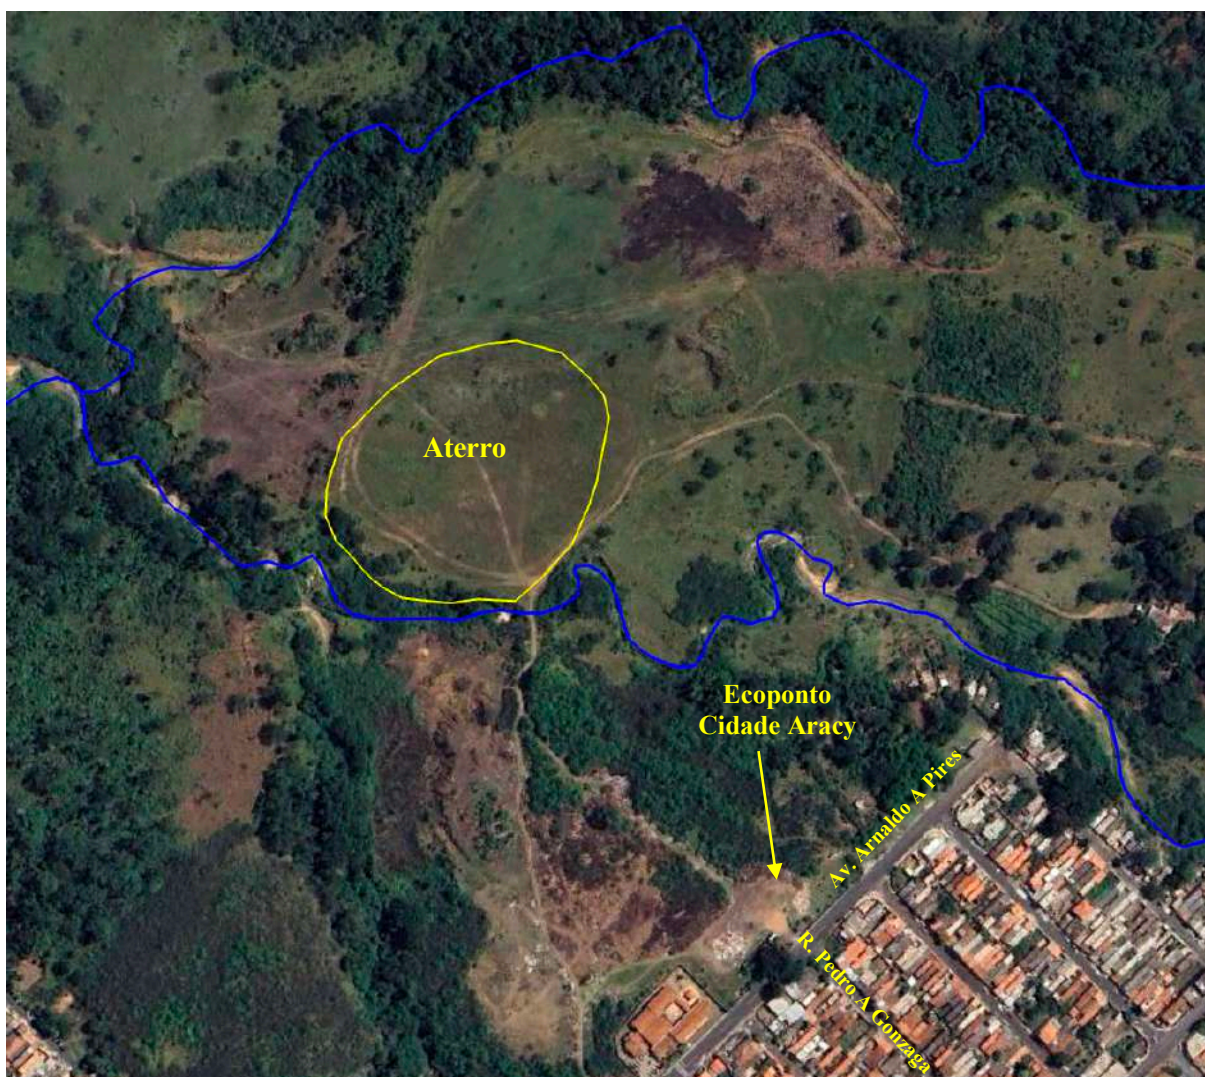
Figura II: Imagem da área do desativado aterro, entorno e acesso.

O acesso ao local sempre foi por meio da Avenida Arnaldo Almeida Pires e o fim da rua Pedro Aparecido Gonzaga, no Bairro Cidade Aracy. A partir deste ponto, que atualmente é ocupado pelo Ecoponto Cidade Aracy e no passado foi área de triagem dos resíduos da construção, deve-se tomar acesso em terra, que após passar sobre ponte de concreto no Córrego da Água Quente, atinge-se a área do desativado aterro (Figura II).

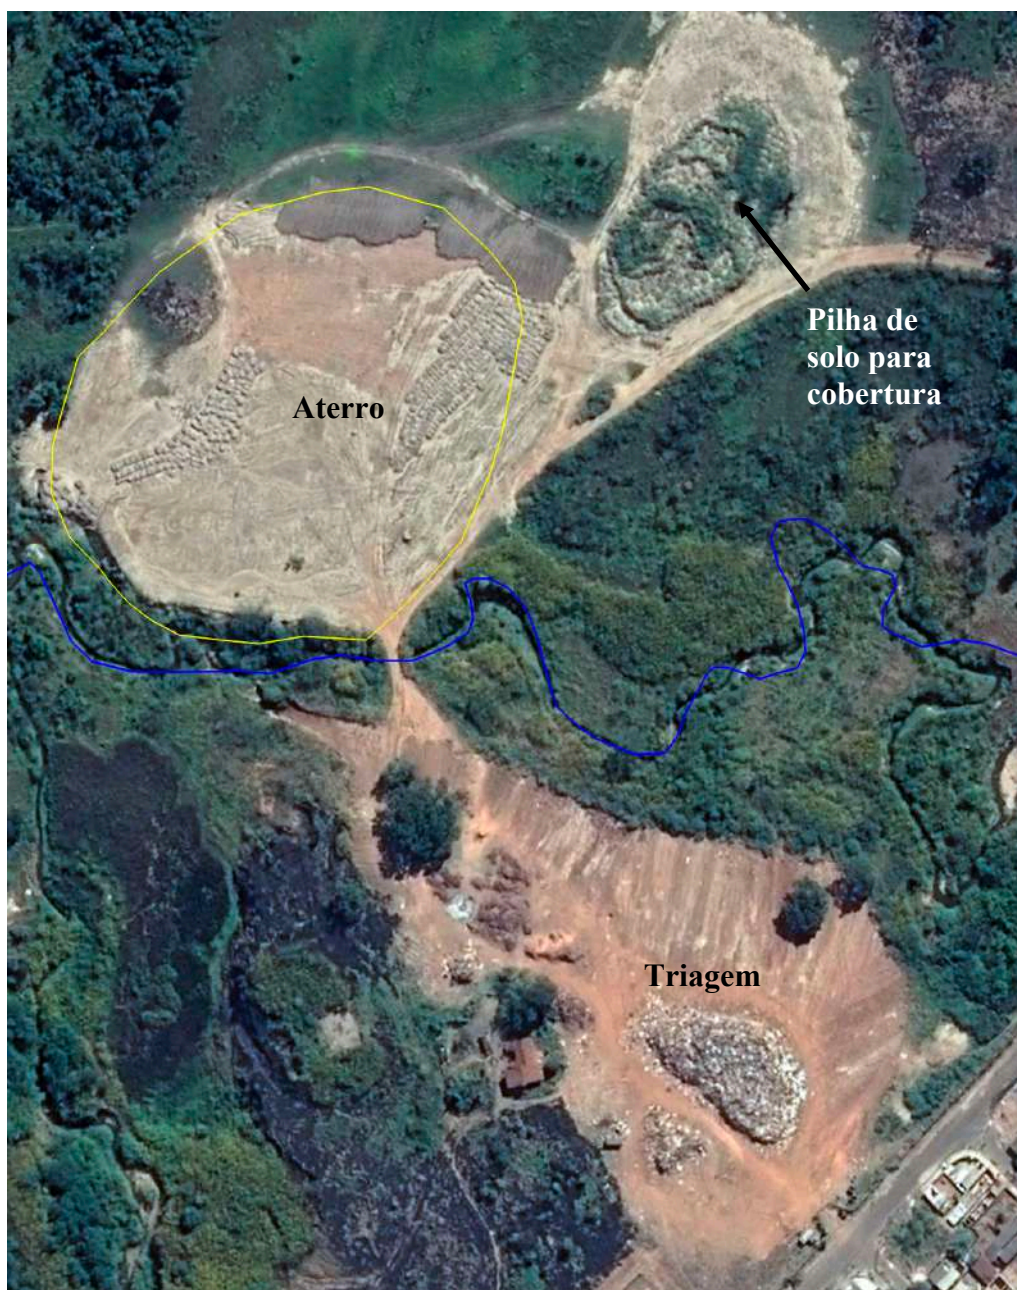
Figura XII: Imagem da área do Aterro do Sítio Cocais com solo de cobertura – data 18/05/2013
Fonte: Google Earth

Em nova inspeção da Cetesb, auto de inspeção nº 1497982, de 02/10/2013, foi constatado que o local se encontrava limpo.

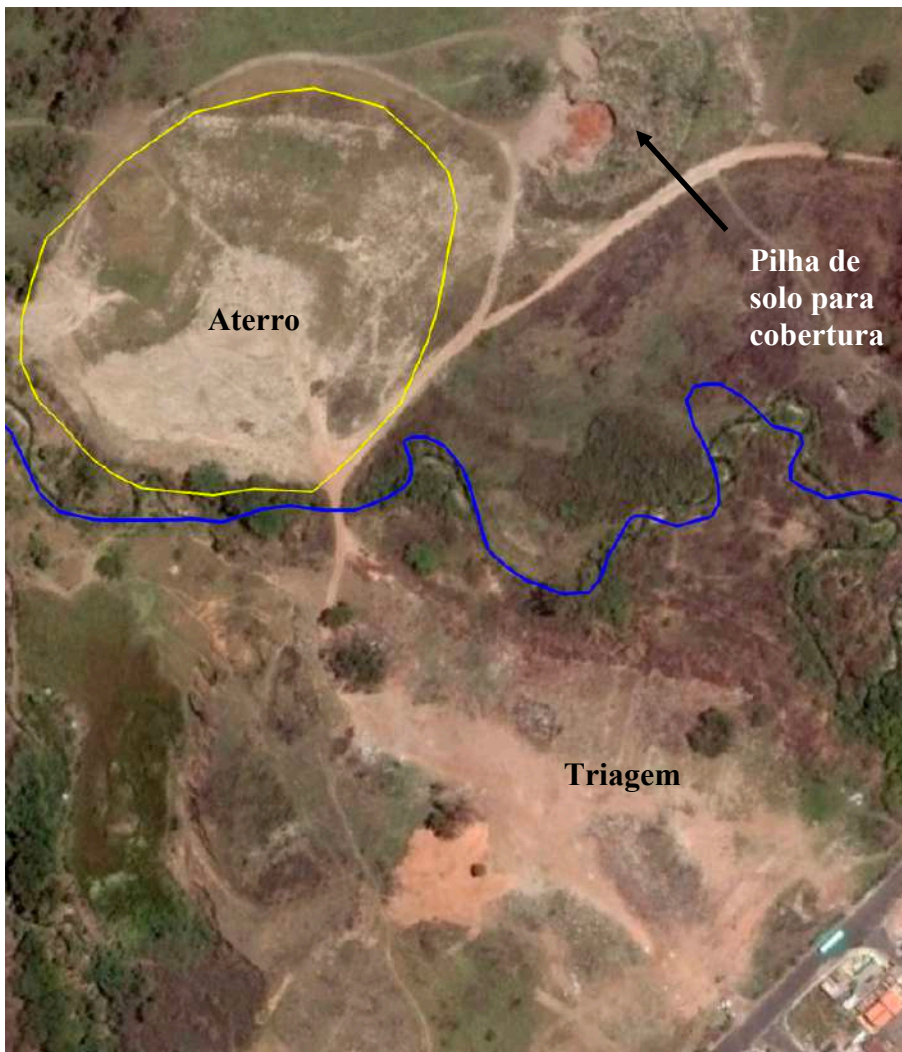
Figura XIII: Imagem da área do Aterro do Sítio Cocaís com solo de cobertura – data 08/09/2014
Fonte: Google Earth

A Cetesb em inspeção - auto de inspeção nº 1600164, no dia 10/09/2014 constatou que o acesso a área da antiga triagem e ao aterro estava obstruído para impedir a disposição de resíduos e verificou que o local estava sem resíduos em superfície. Esta informação de limpeza do local é corroborada pela imagem aérea de 08/09/2014 (Figura XIII).

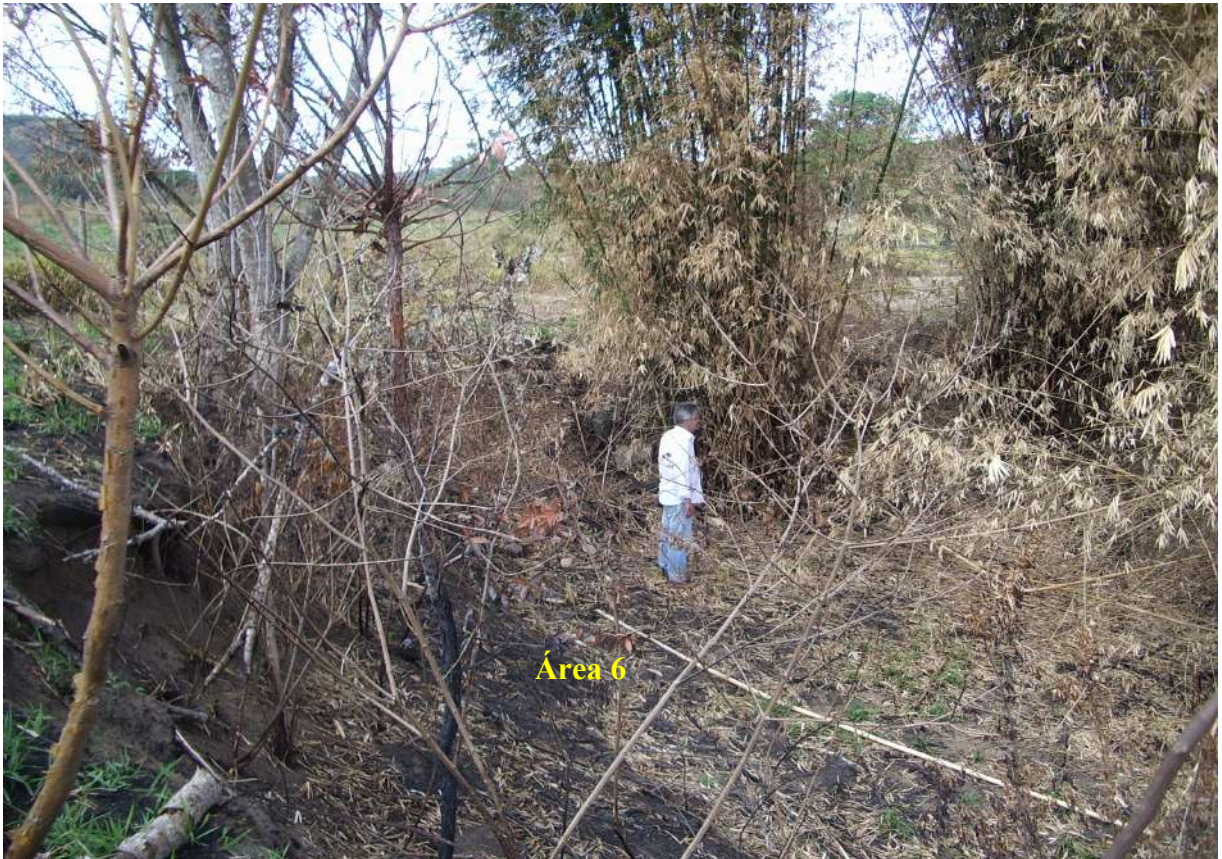
Estas cavas apontadas como não preenchidas eram parte da Área 6 e toda Área 7, conforme mostrado nas Figuras XV, XVI, XVII e XVIII

Figura XVI: Imagem da Área 6 sem preenchimento com Resíduos Inertes no Aterro do Sítio Cocais

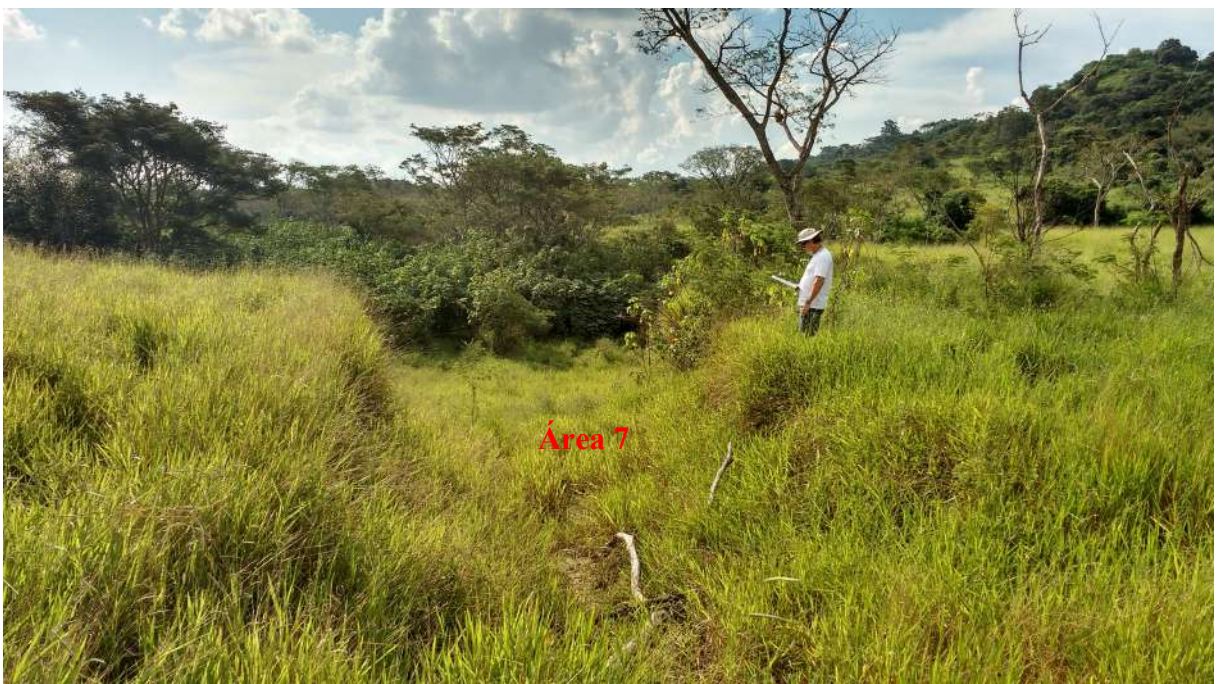
Figura XVII: Imagem da Área 7 sem preenchimento com Resíduos Inertes no Aterro do Sítio Cocais

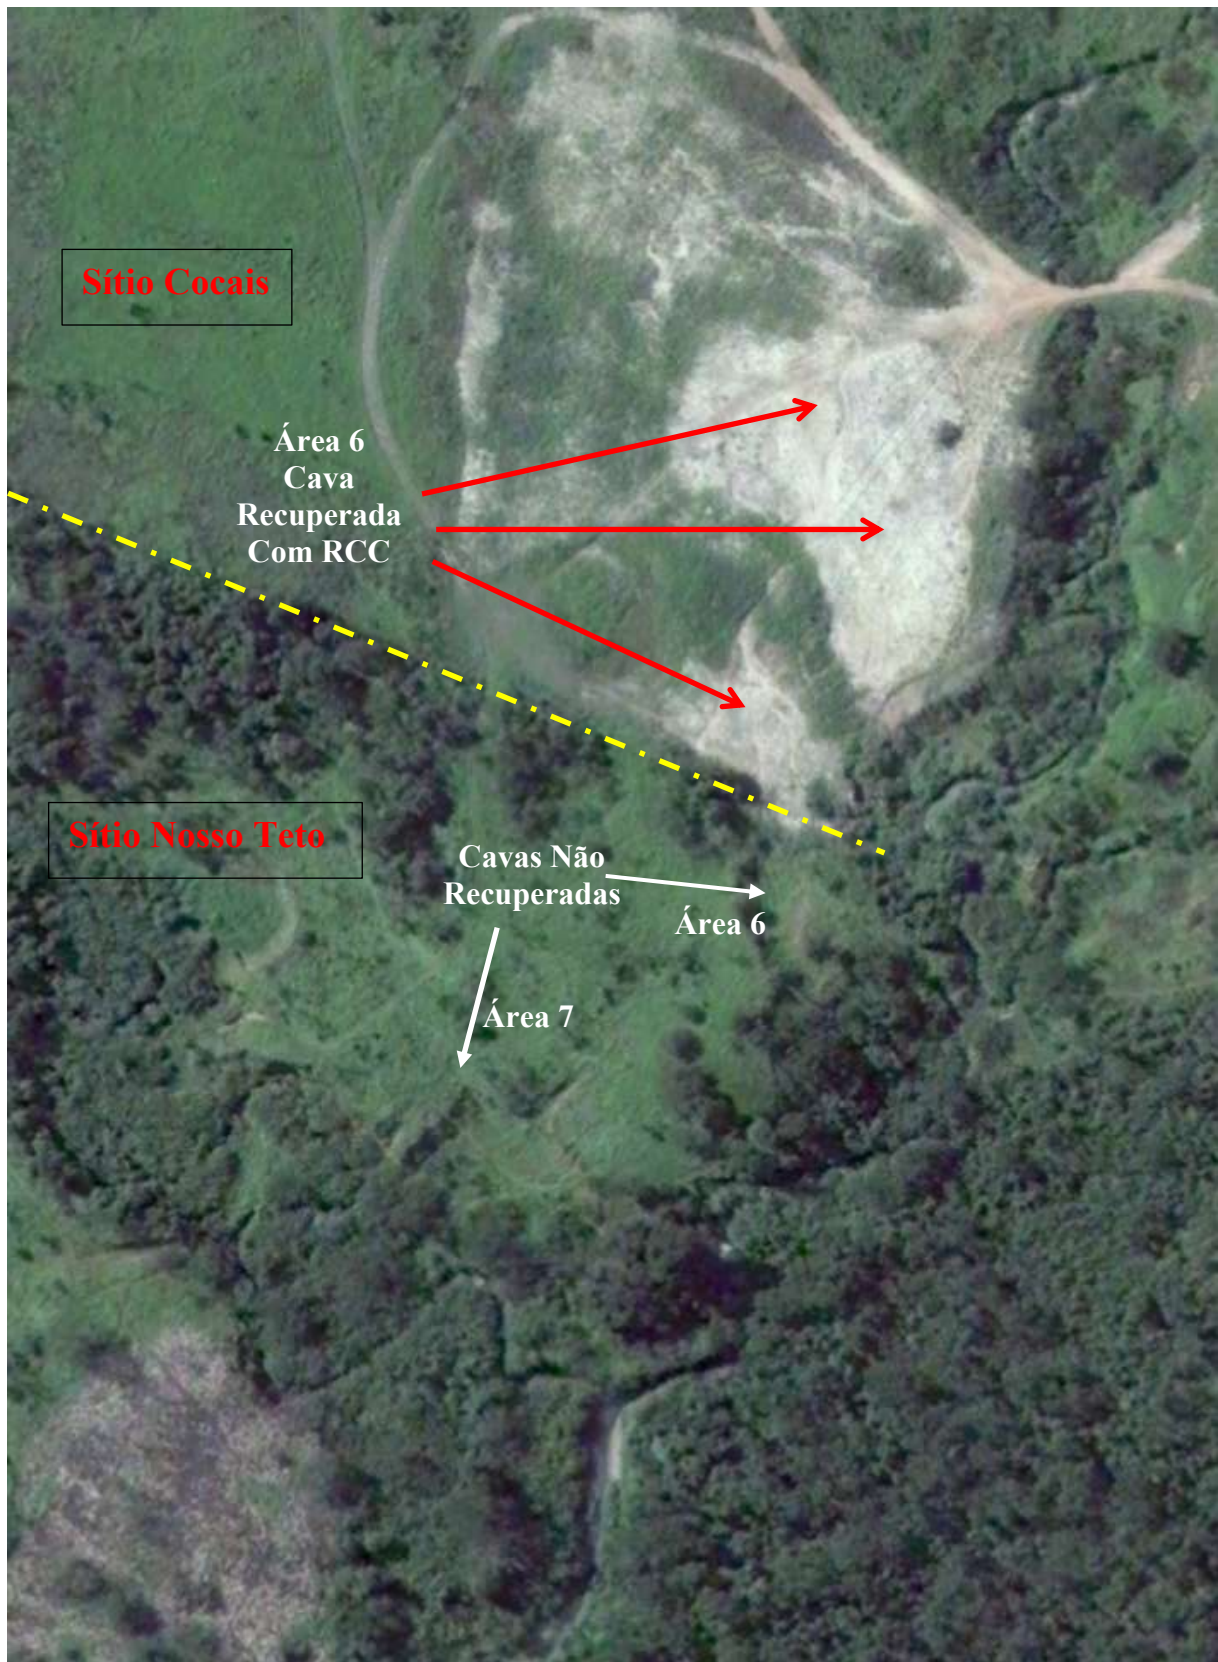
Figura XVIII: Imagem da cava recuperada – Área 6, e de cavas não recuperadas – Áreas 6 e 7 data 05/092014 – Fonte: Google Earth

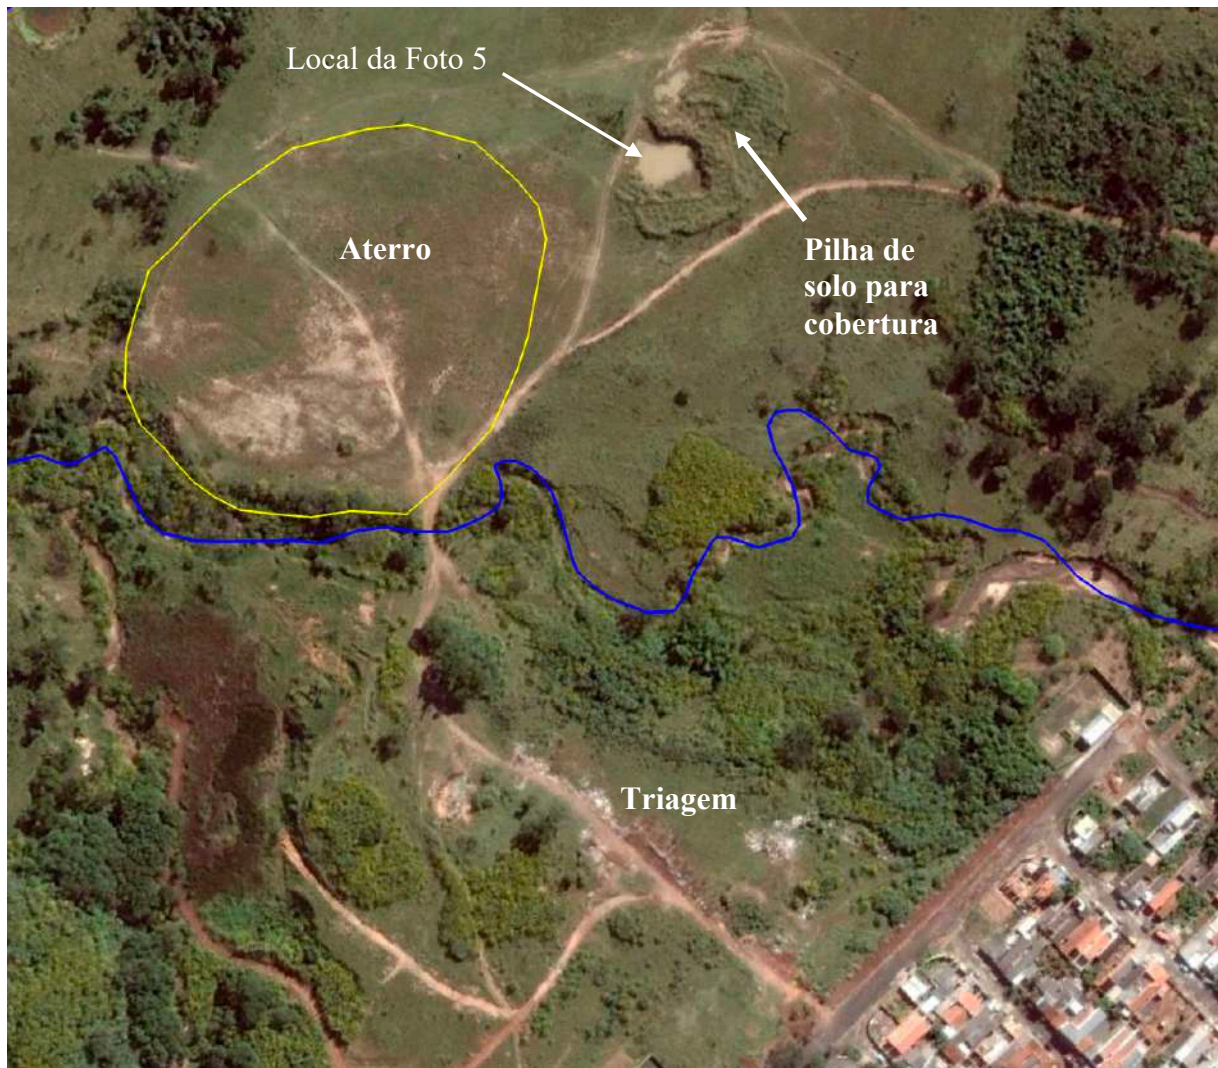
Figura XX: Imagem da área do Aterro do Sítio Cocais sem resíduos em superfície, área da antiga triagem com resíduos em superfície - data 25/05/2017

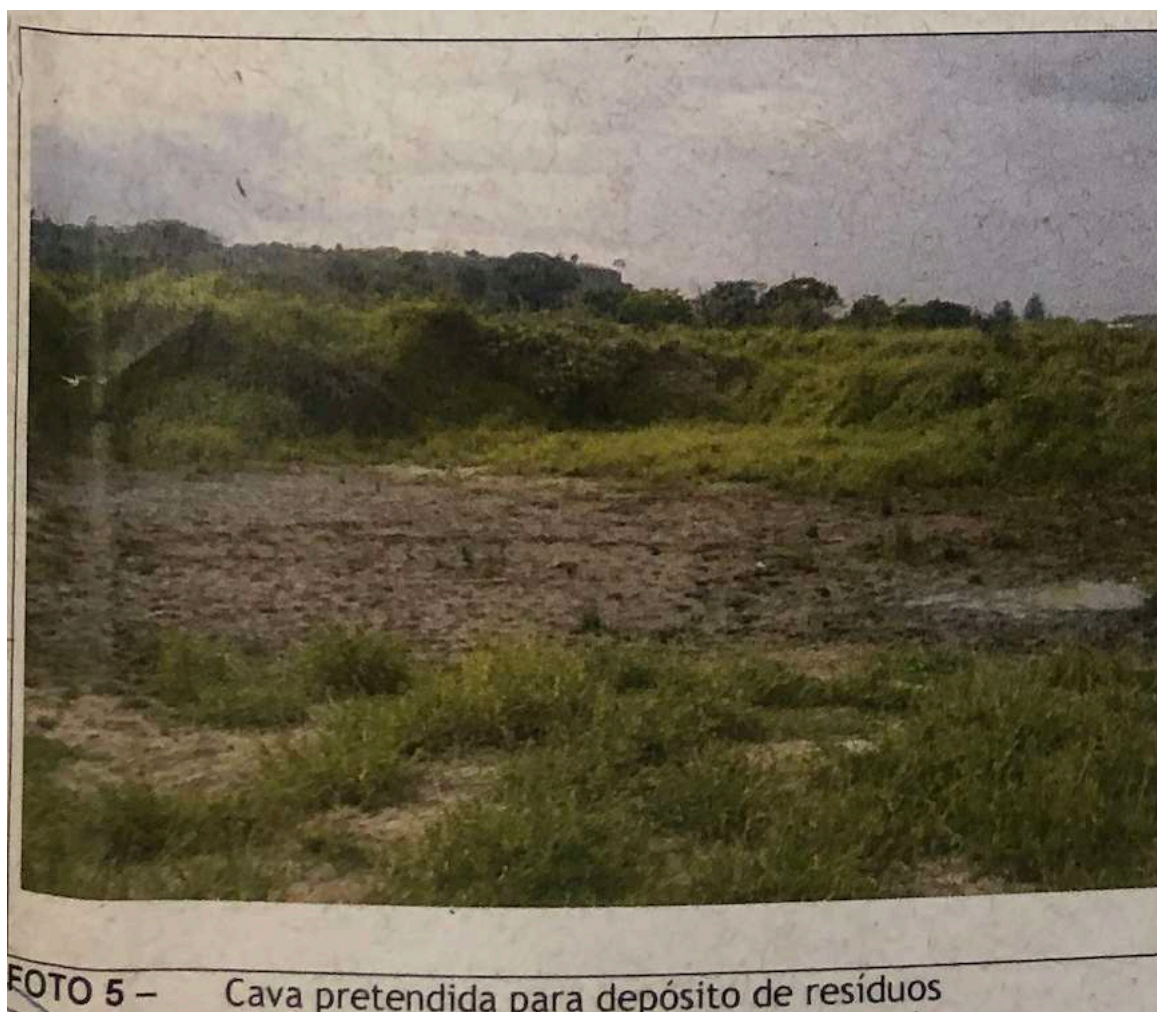
Figura XXI: Reprodução da Foto 5 do auto de inspeção nº 1709765, de 05/05/2017

As áreas das antigas cavas de extração de areia ainda existentes, para as quais foram solicitadas licença para preenchimento com resíduos da construção civil são mostradas nas Figuras XV, XVI, XVII e XVIII, porém os seus preenchimentos foram negados pelo Parecer Desfavorável da Licença de Operação nº 73000158, de 04/10/2017.

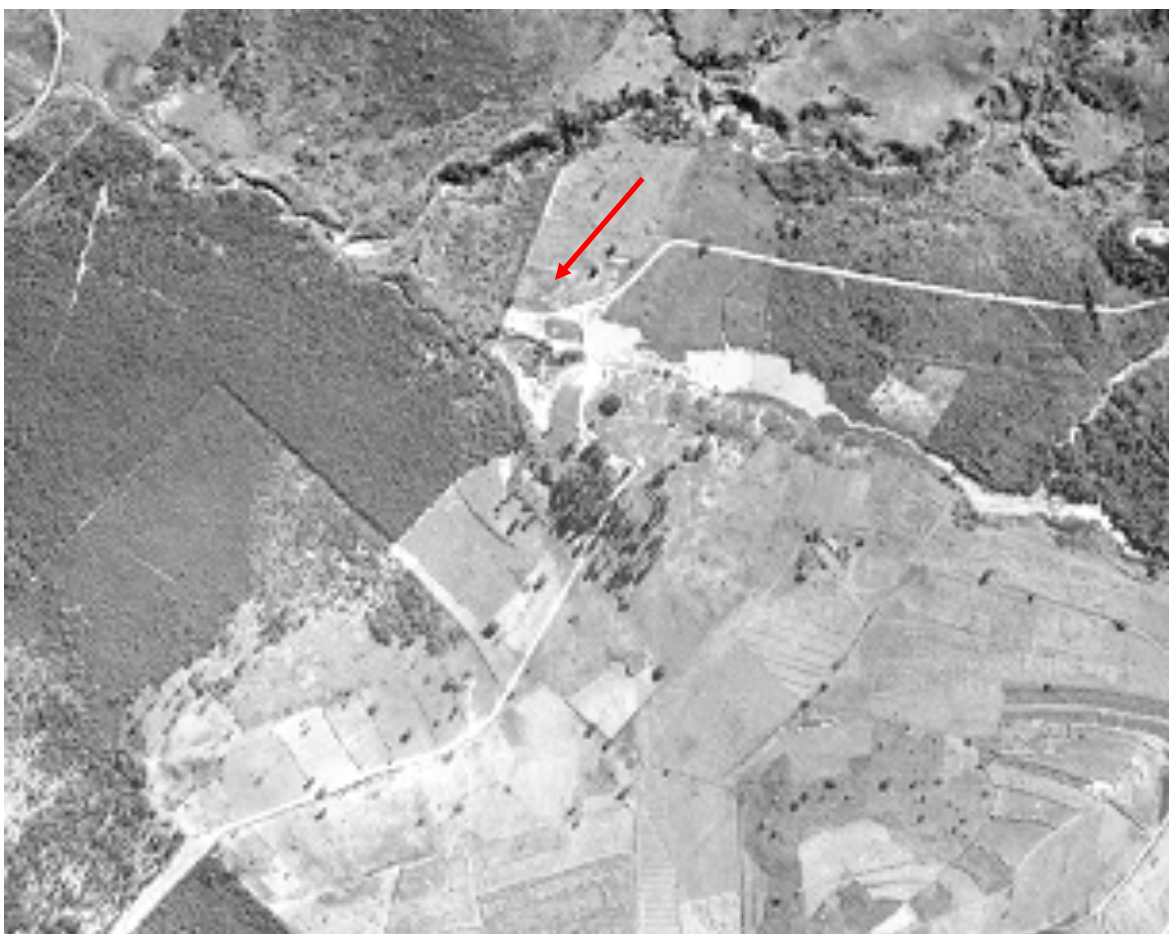
da Água Quente. São identificáveis na referida imagem, o tanque de água, o acesso ao porto de areia, e a área de pátio de manobras e de beneficiamento.

Figura XXIII: Imagem aérea com a localização do desativado aterro do Sítio Cocais – seta vermelha - Fonte: Fotografia aérea nº 31.290 de 1972

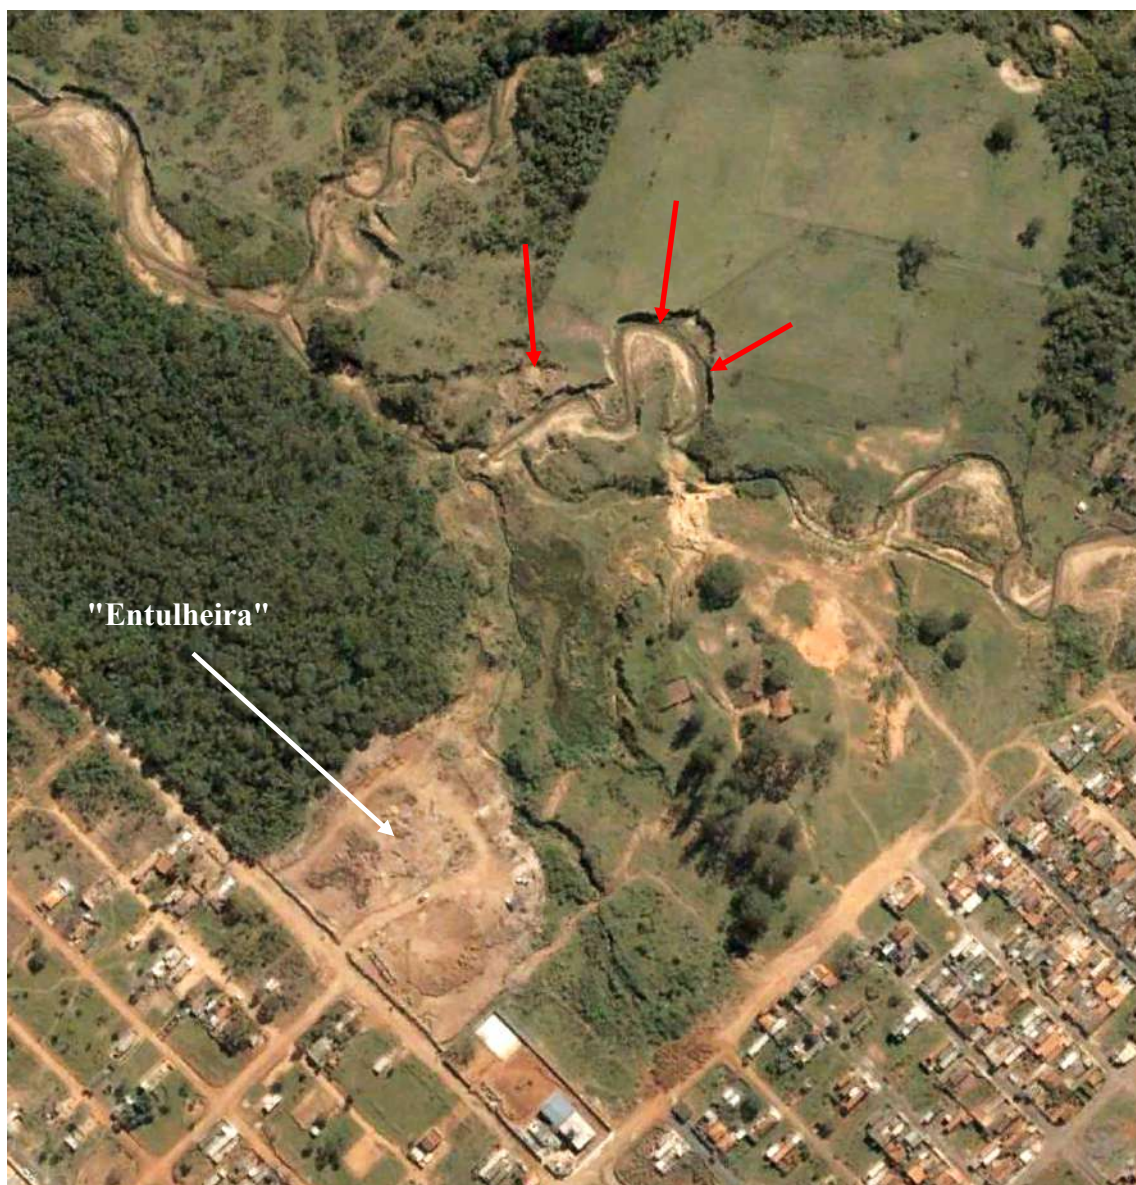
Na imagem aérea de 2004 (Figura XXVI), nota-se que a área localizada ao Sul da imagem, anteriormente lavrada de forma clandestina (Figura XXV) que gerou uma grande erosão, estava em sua fase final de recomposição topográfica, por meio do seu preenchimento com resíduos da construção civil. Este local é conhecido como “Entulheira do Antenor Garcia” e possui processos ambientais na Cetesb (Processo Cetesb no 73/00375/12 e PA nº 28/00088/07).

Figura XXVI: Imagem aérea (30/06/2004) onde foi implantado o desativado aterro do Sítio Cocais – setas vermelhas. Fonte: Google Earth

As figuras XXVI e XXVII, mostram que o canal do Córrego da Água Quente se encontra deslocado para o Norte do seu eixo natural. Isso ocorreu pela extração de areia, na margem direita do Córrego da Água Quente, que fez com que o escoamento da água superficial começasse a fluir por este local.

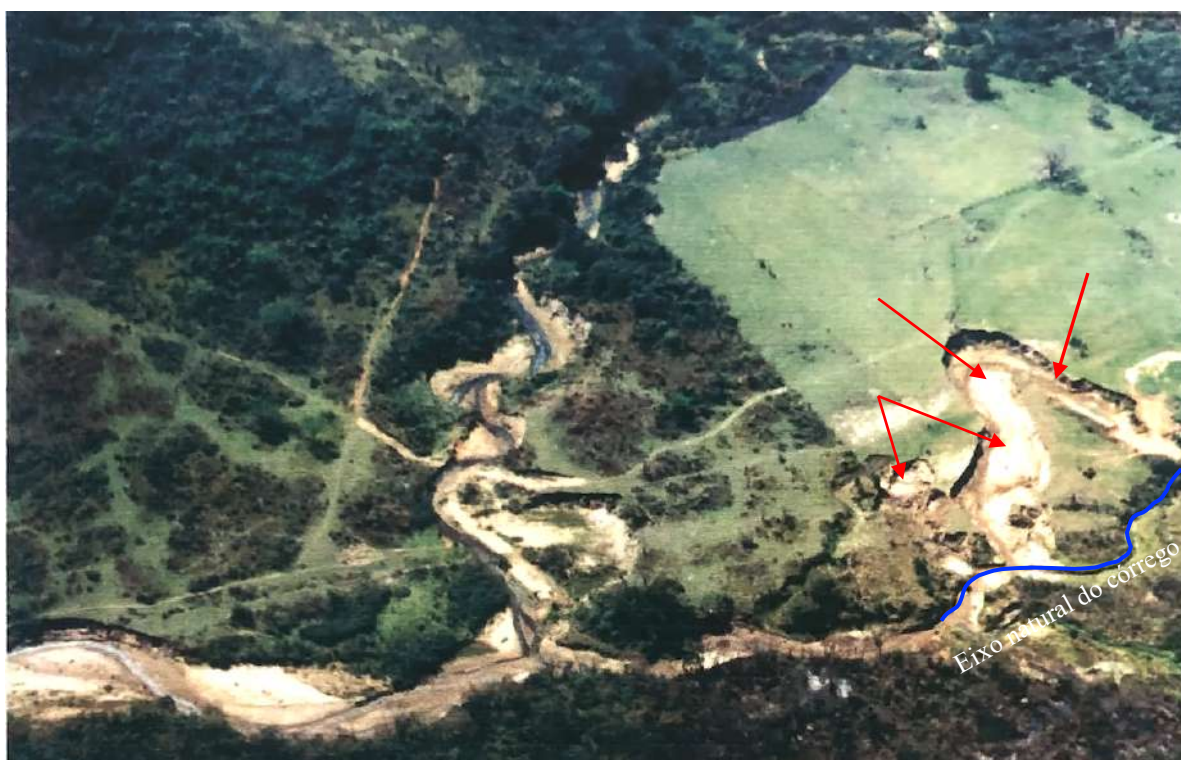
Figura XXVII: Imagem aérea da área onde foi implantado o desativado aterro do Sítio Cocais – setas vermelhas. Fonte: folha 37 – Processo Cetesb nº 73/00215/11)

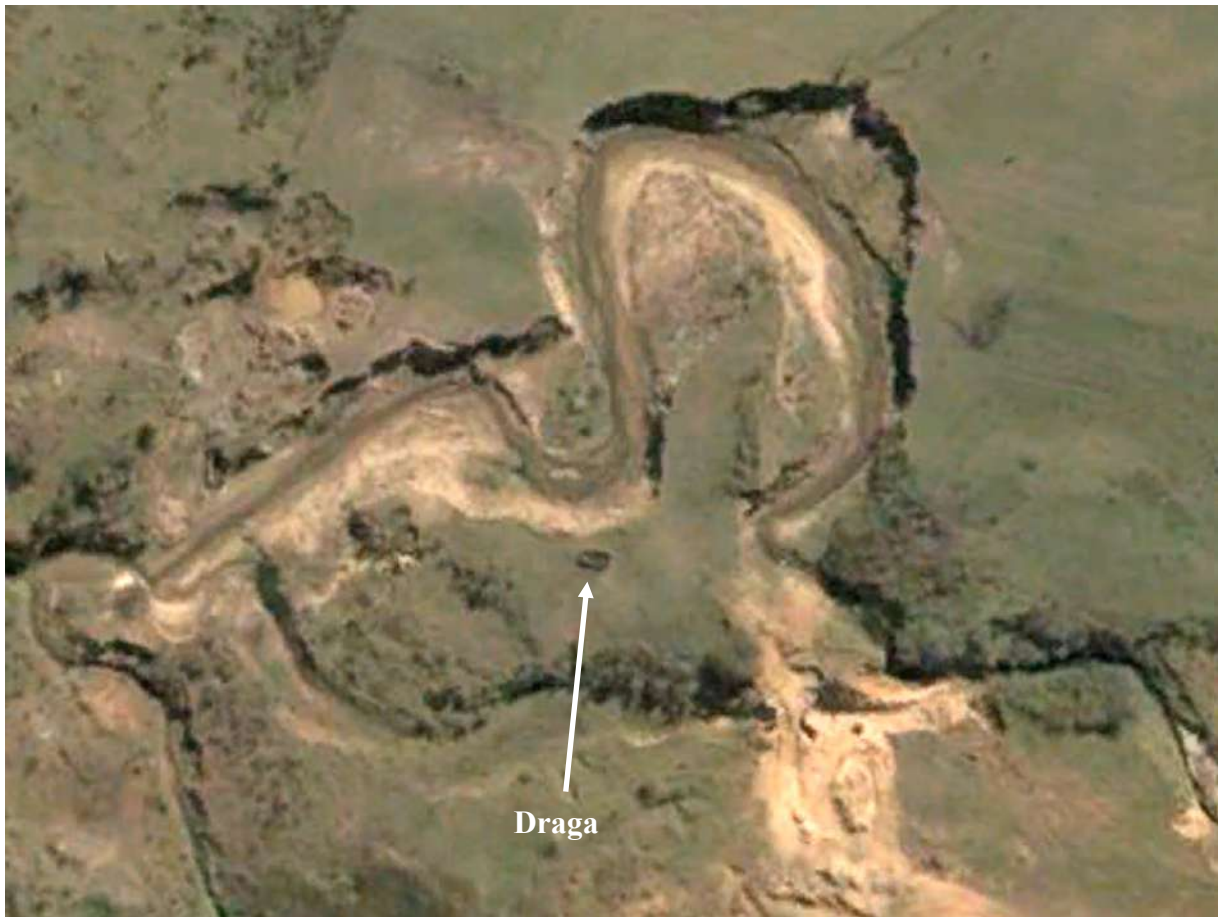
Próximo ao novo canal, foi possível observar até mesmo uma draga abandonada (Figuras XXVIII e XXIX).

Figura XXVIII: Detalhe da imagem aérea (30/06/2004) com a draga abandonada
Fonte: Google Earth

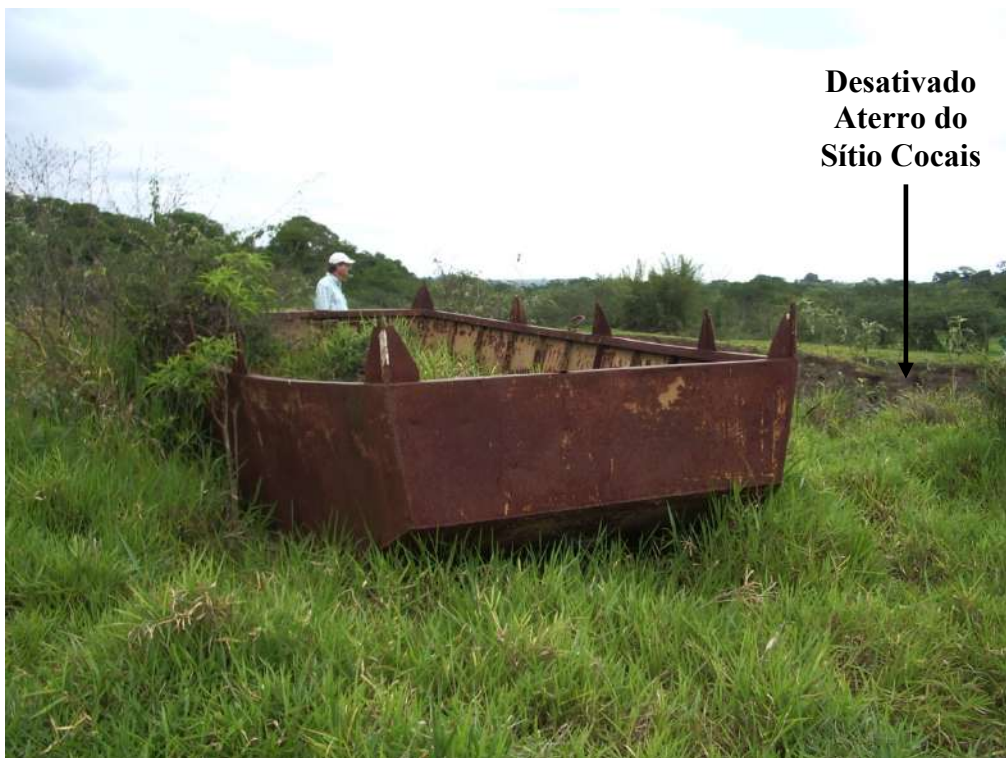
Figura XXIX: Dragas abandonada entre a margem direita do Córrego da Água Quente e cava de extração desativa (desativado aterro do Sítio Cocais)

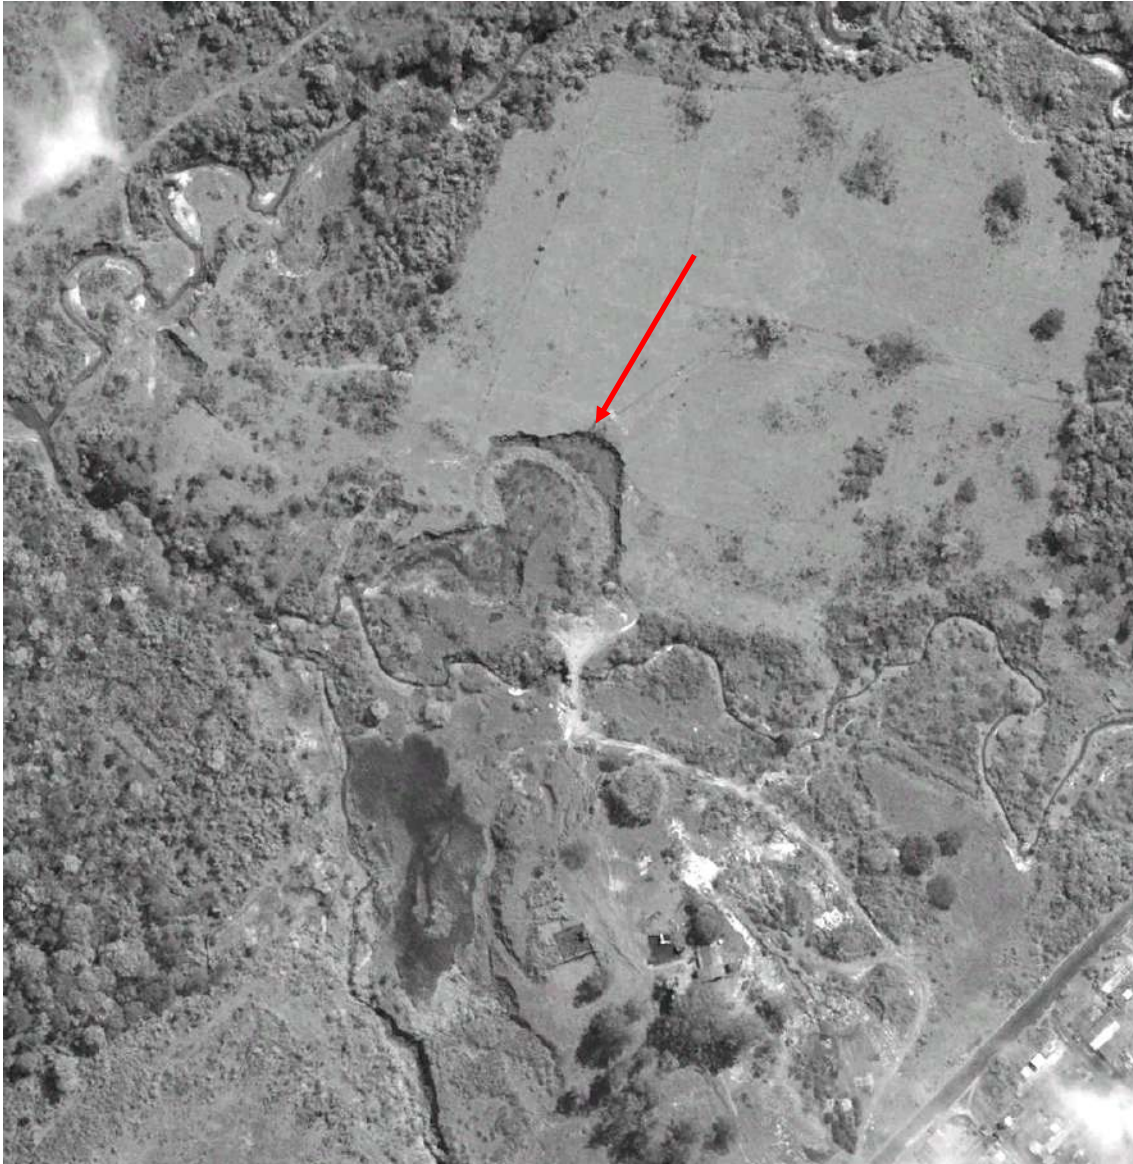
existir na paisagem. A partir da imagem de agosto de 2009 (Figura XXI), é possível verificar que o escoamento da água superficial do Córrego da Água Quente retornou a sua posição original, deixando seco o canal da antiga cava de extração.

Figura XXXI: Imagem aérea de 27/08/2009 mostrando a antiga cava de extração de sedimentos sem preenchimento (seta vermelha) e o retorno do fluxo fluvial para o leito original

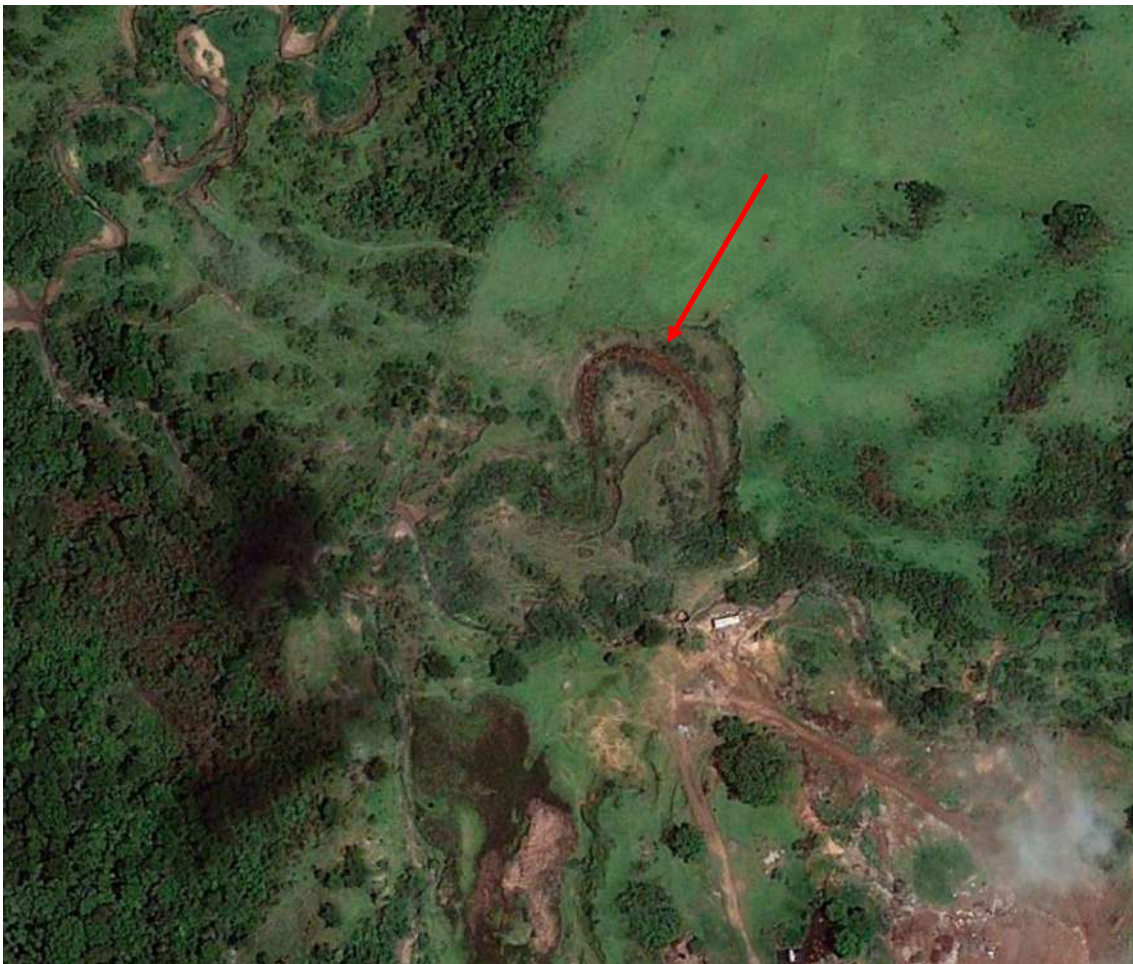
Figura XXXII: Imagem aérea de 09/11/2010 mostrando a antiga cava de extração de sedimentos sem preenchimento (seta vermelha) e retorno do fluxo fluvial para o leito original
Fonte: Google Earth

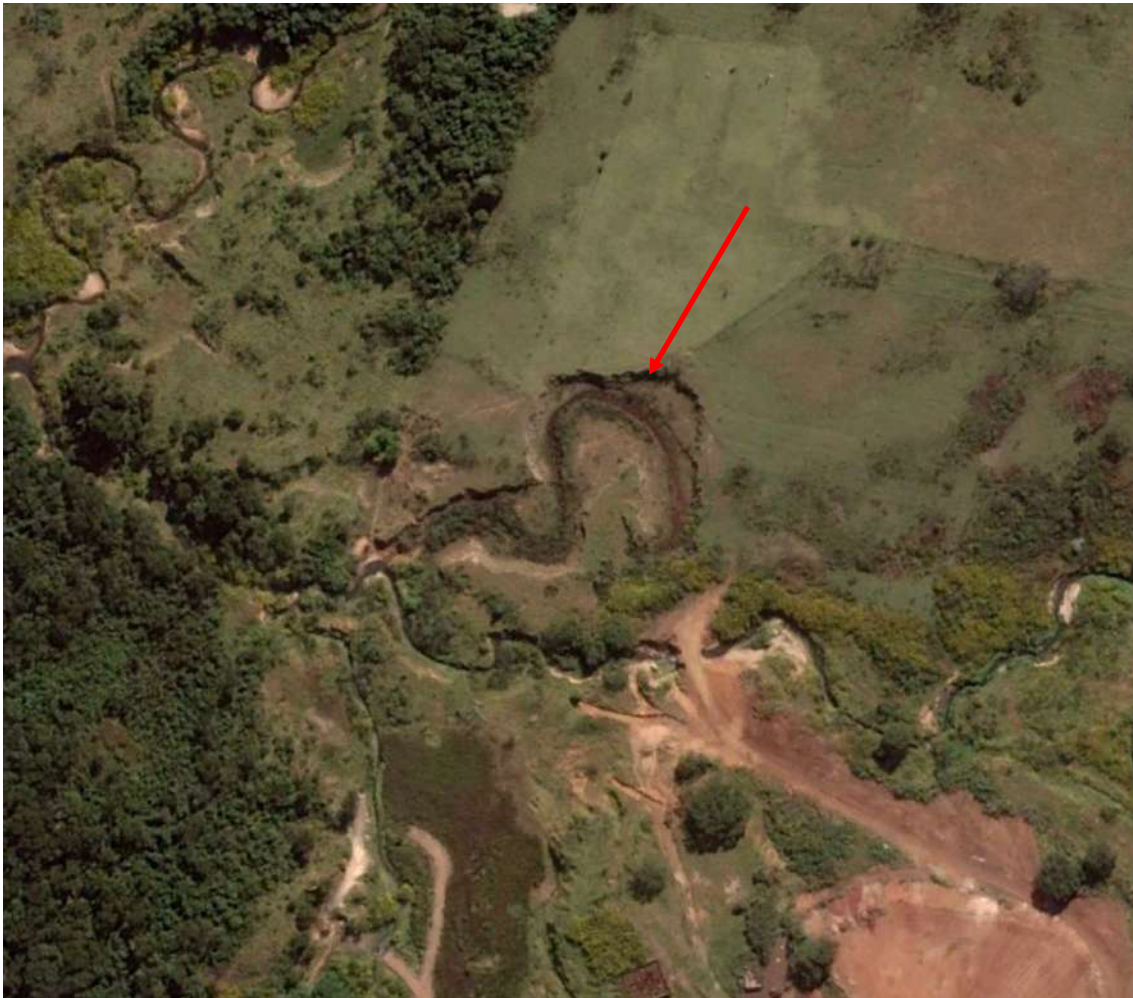
Figura XXXIII: Imagem aérea de 01/06/2011 mostrando a antiga cava de extração de sedimentos sem preenchimento (seta vermelha) e o retorno do fluxo fluvial para o leito original
Fonte: Google Earth

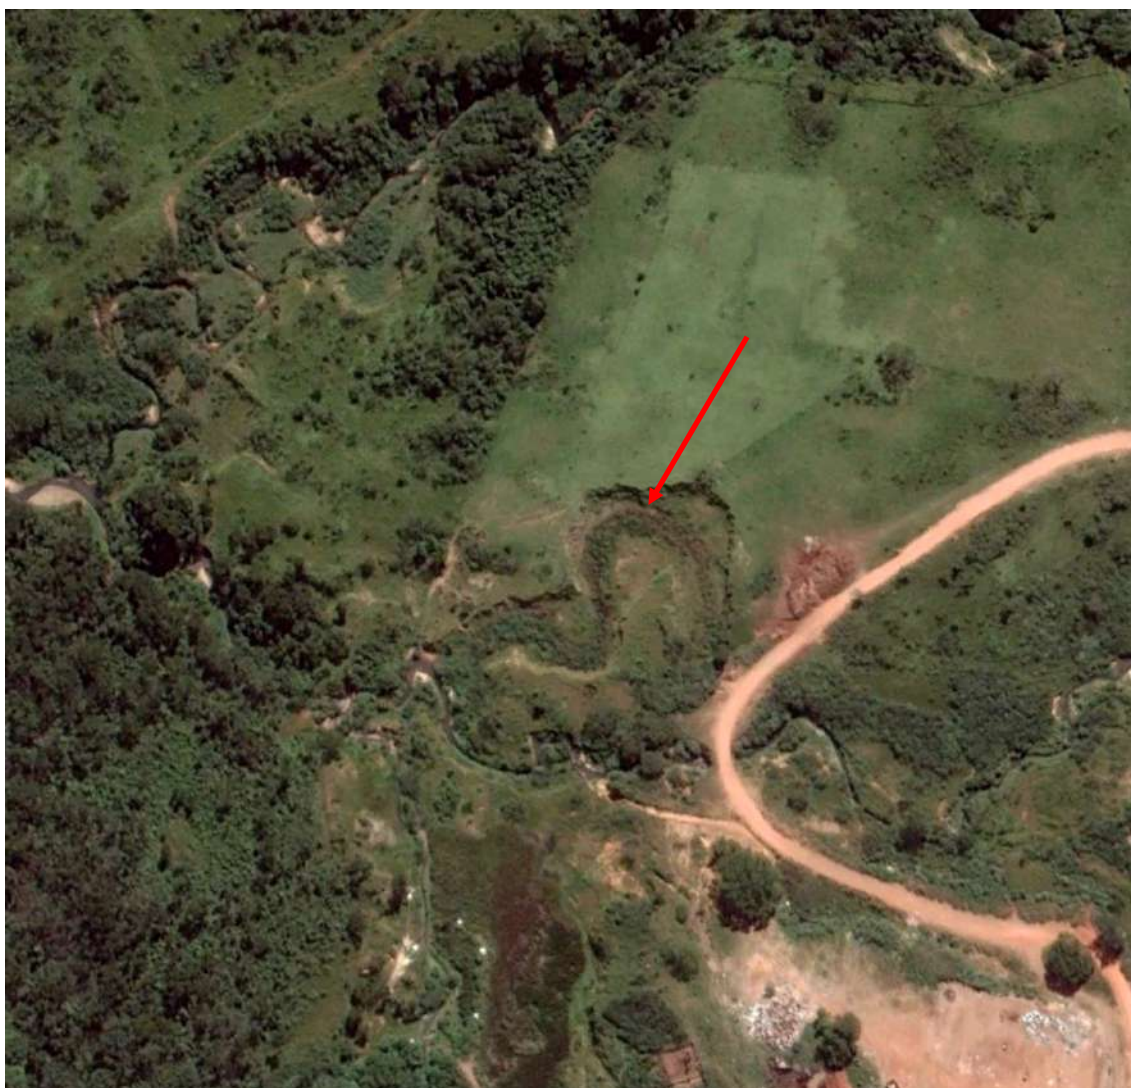
Figura XXXIV: Imagem aérea de 01/04/2012 mostrando a antiga cava de extração de sedimentos sem preenchimento (seta vermelha) e o retorno do fluxo fluvial para o leito original
Fonte: Google Earth

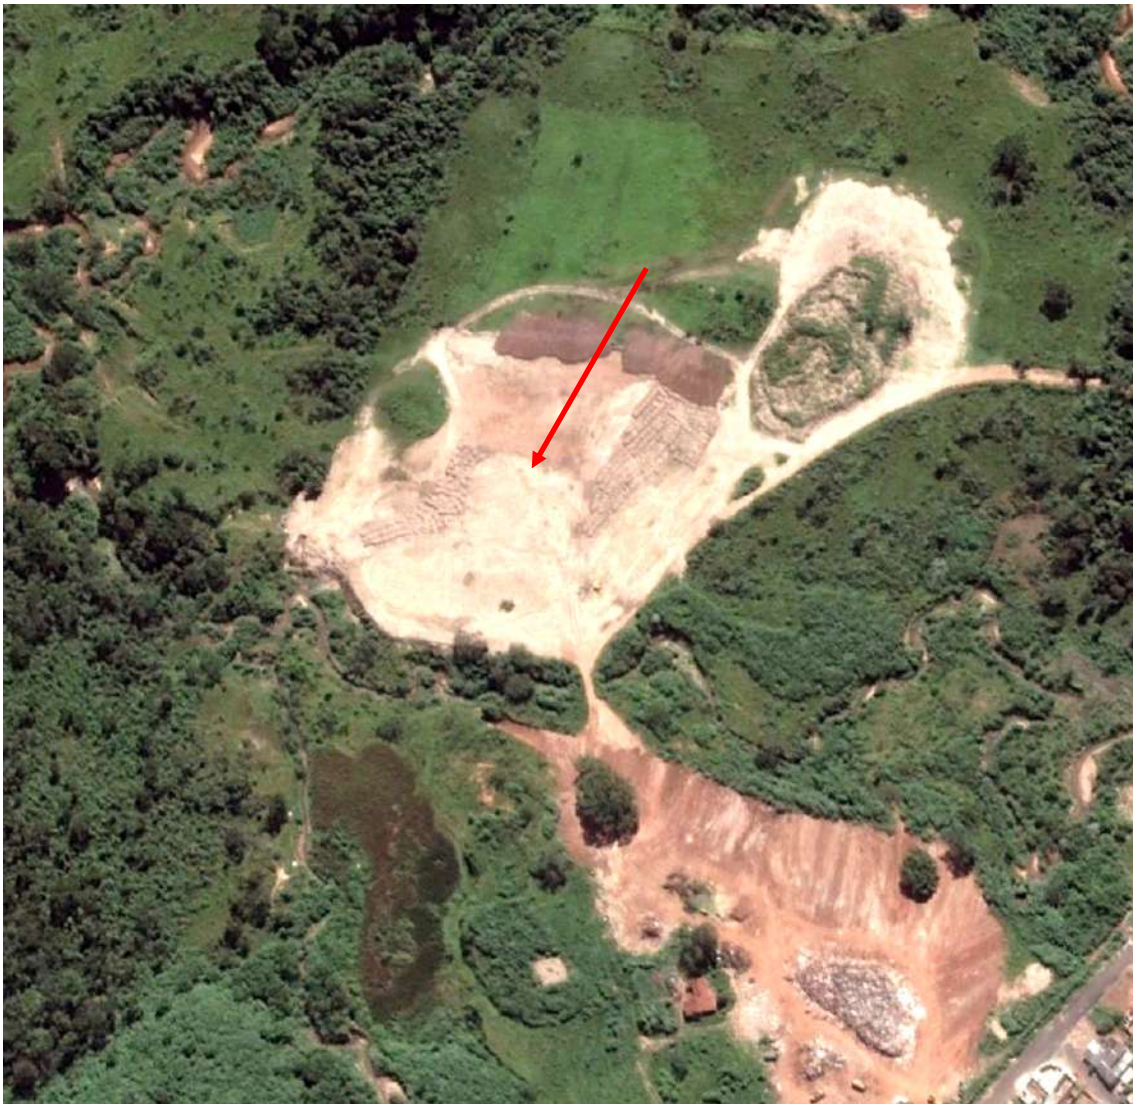
A imagem aérea de abril de 2013 (Figura XXXV), mostra que a antiga cava de extração de sedimentos na margem direita do Córrego da Água Quente não existia mais no local. Esta cava foi preenchida com os resíduos inertes da construção civil conforme licenciado na Licença de Operação à Título Precário nº 73000035. É observado que a área estava em processo disposição de solo, assim como existiam pilhas de solo para serem utilizados no reafeiçoamento do terreno.

Figura XXXV: Imagem aérea de 16/04/2013 mostrando a antiga cava de extração preenchida (seta vermelha) e com o processo de cobertura de solo em execução
Fonte: Google Earth
