COMPILAÇÃO DE INFORMAÇÕES
ADMINISTRATIVAS E TÉCNICAS
E
AVALIAÇÃO PRELIMINAR
DO
ATERRO DE RESÍDUOS INERTES
DA CONSTRUÇÃO CIVIL DO
SÍTIO COCAIS

São Carlos – SP

I. APRESENTAÇÃO

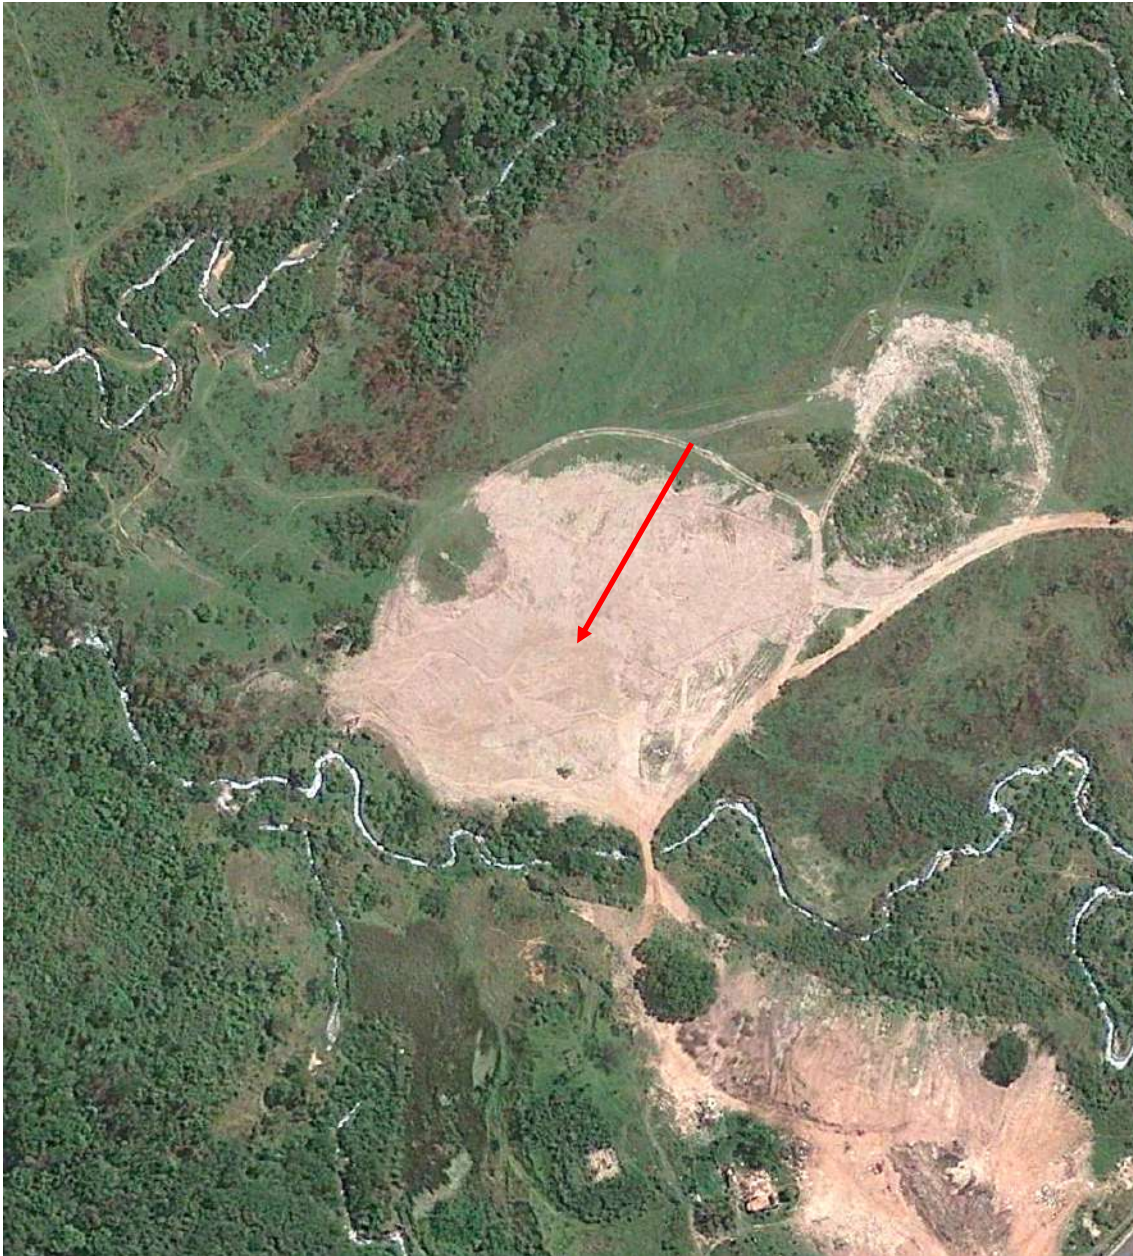
A Figura XXXVI, de outubro de 2013, mostra o completo reafeiçoamento do terreno onde existia a antiga cava de extração.

Figura XXXVI: Imagem aérea de 12/10/2013 mostrando a antiga cava de extração preenchida (seta vermelha) e coberta de solo
Fonte: Google Earth

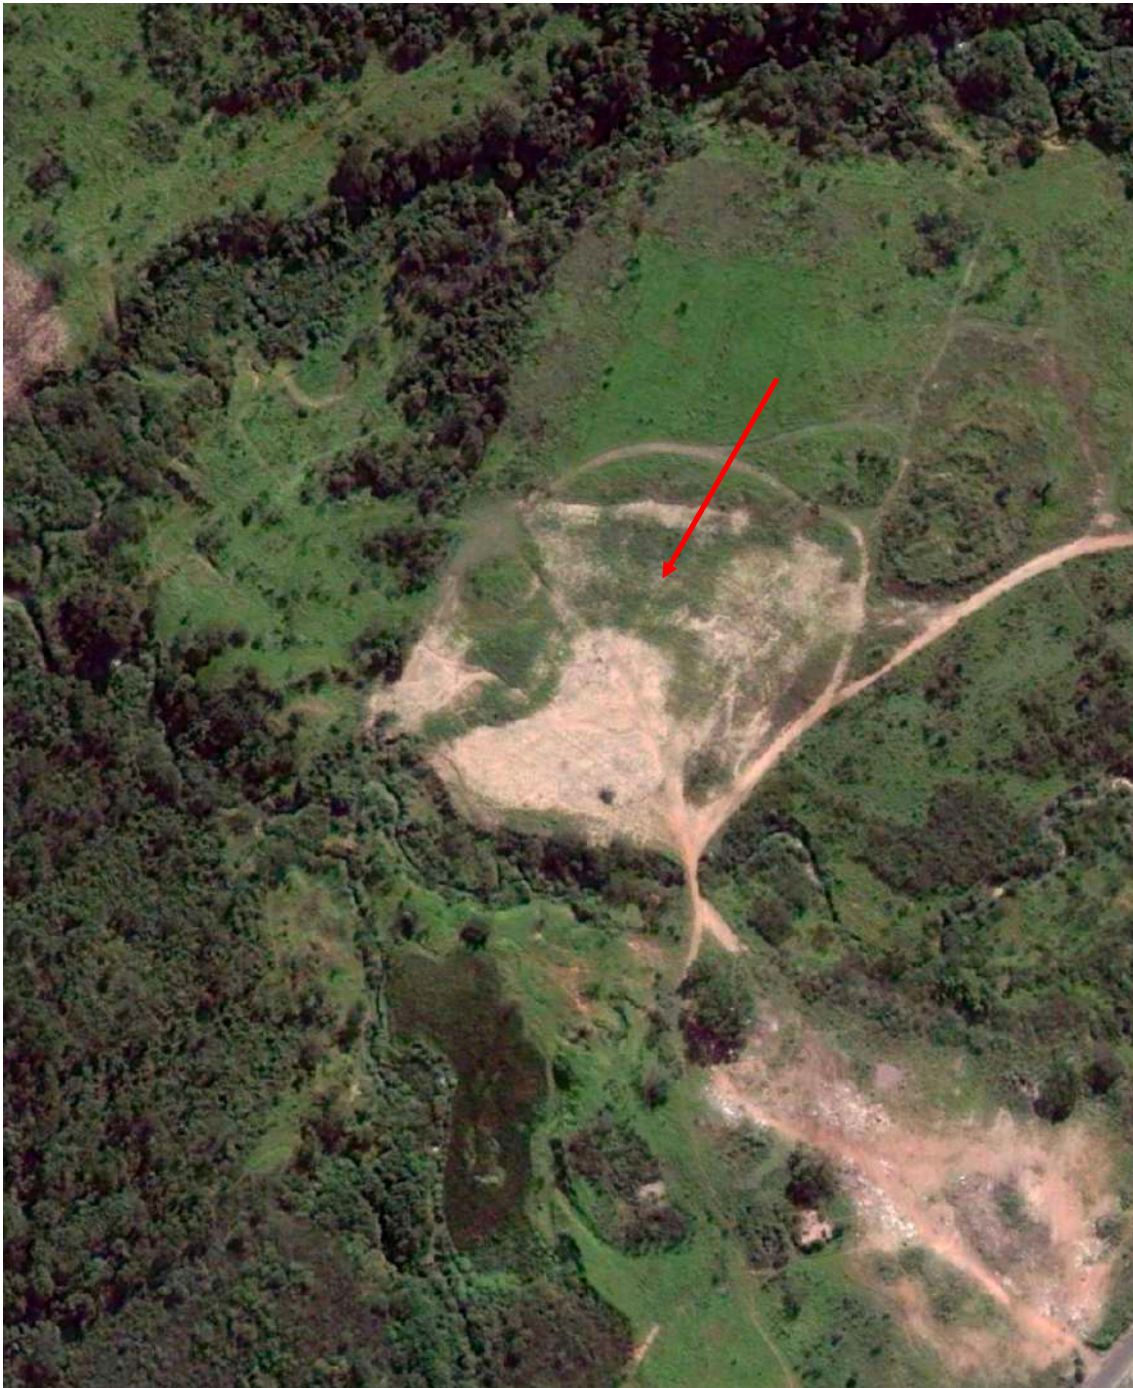
Na imagem aérea de maio de 2014 (Figura XXXVII) é visualizada parcial cobertura de vegetação rasteira, tipo braquiária, que se amplia ao longo dos anos

Figura XXXVII: Imagem aérea de 09/05/2014 mostrando a antiga cava de extração preenchida (seta vermelha), coberta de solo e parcialmente com vegetação rasteira
Fonte: Google Earth

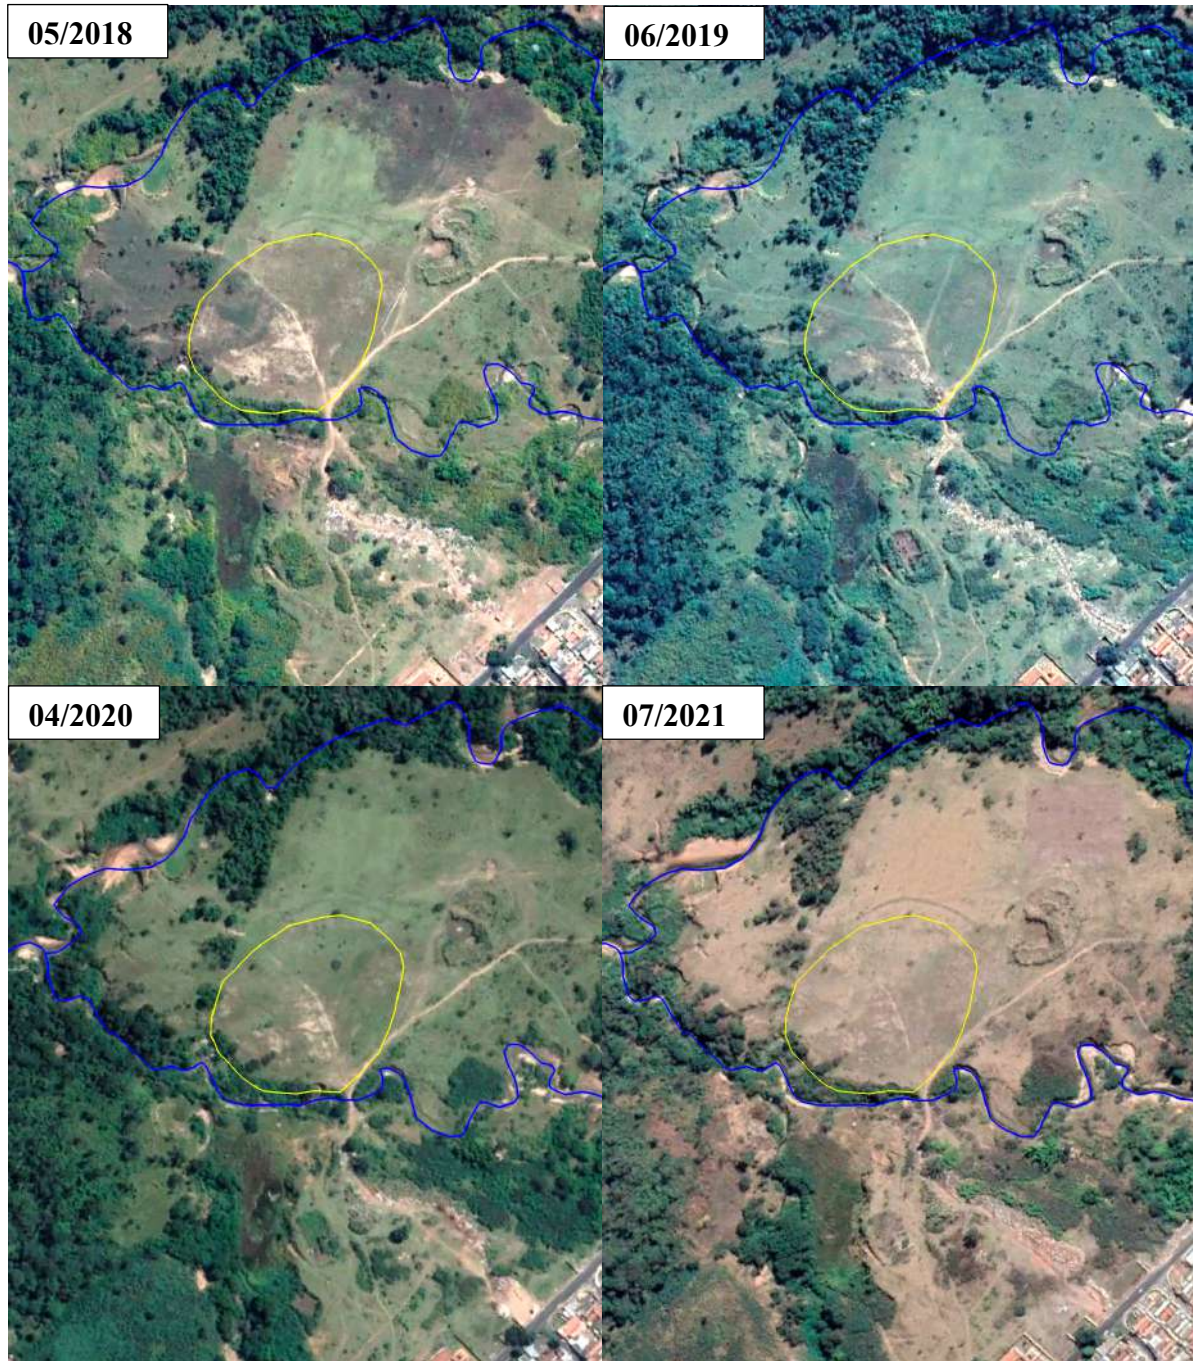
Figura XXXIX: Imagens aéreas entre os anos 2018 e 2021 de mostrando a antiga cava de extração preenchida (polígono amarelo), coberta de solo e com vegetação rasteira
Fonte: Google Earth

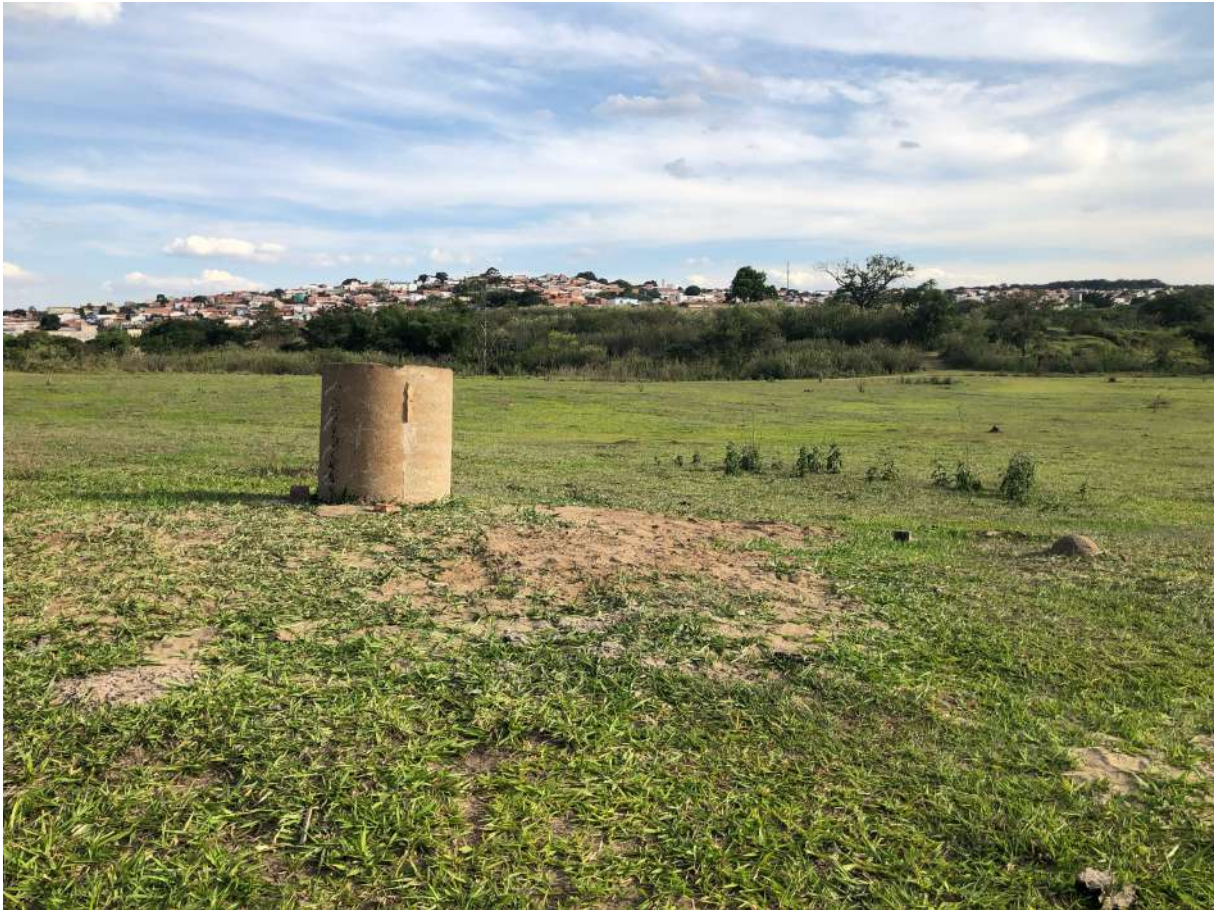
Figura XLI: Visão da área atualmente. Tubo de concreto protegendo acesso ao poço PM-01 Novo

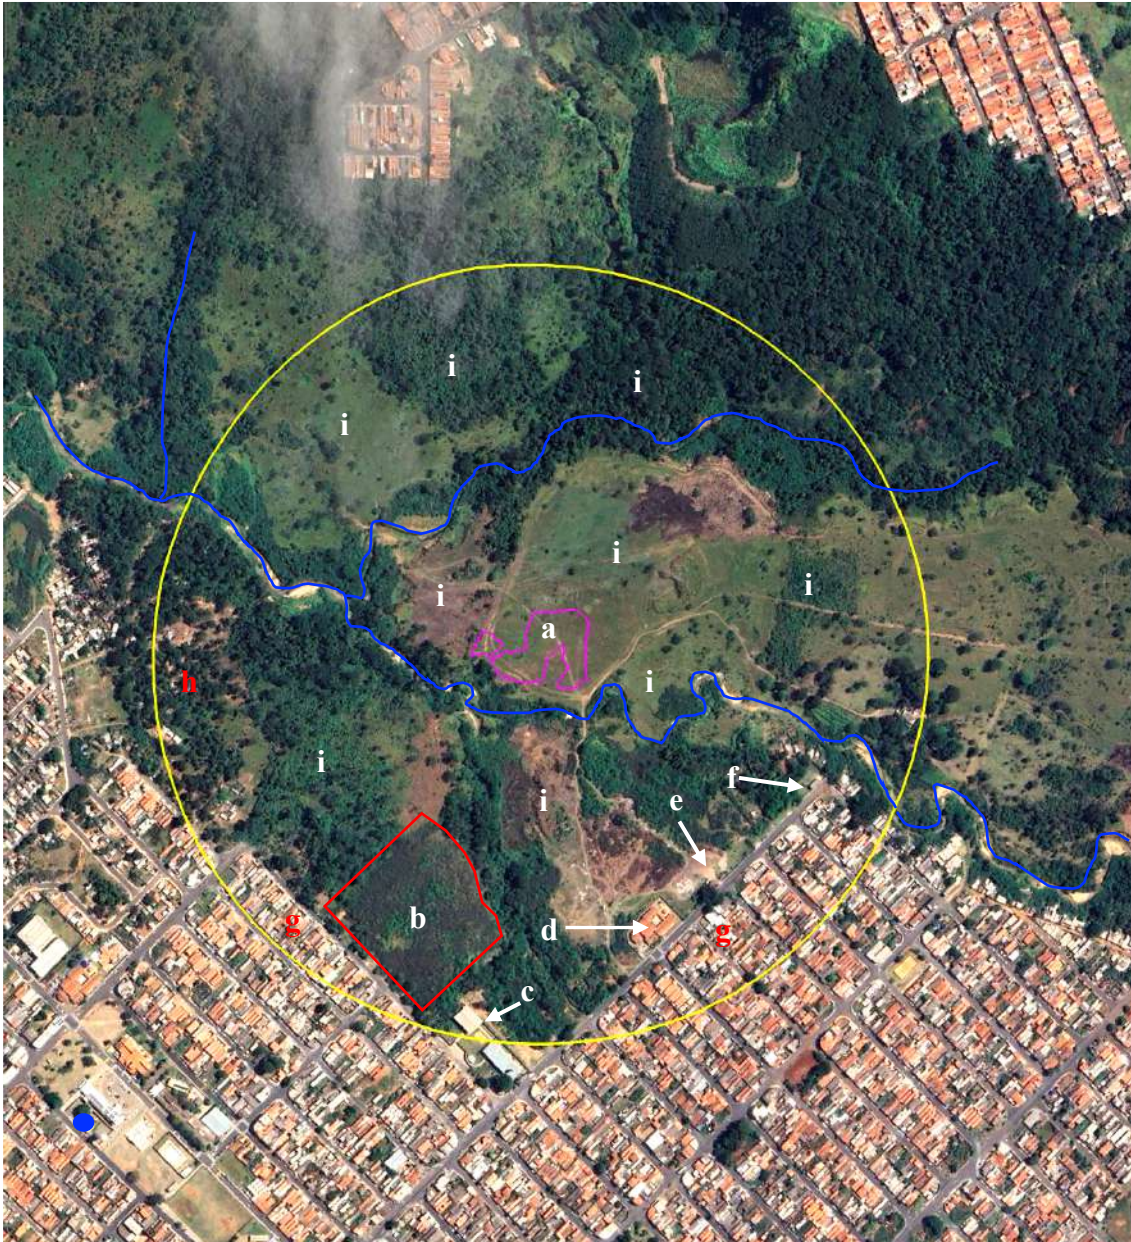
- a-) Pastagem sobre antiga cava (Área 6) de extração de sedimentos que foi preenchida por resíduos inertes da construção civil – Aterro do Sítio Cocais;
- b-) “Antiga Entulheira do Antenor Garcia”;
- c-) Escola Estadual Marivaldo Degan;
- d-) Escola Municipal de Educação Infantil;
- e-) Ecoponto Cidade Aracy;

- f-) Estação Elevatória de Esgoto;
- g-) Moradias
- h-) Ocupação Moradores sem Moradias
- i-) Pastagem e Mata

Figura XLIV: Usos e ocupações no raio de 500 metros (círculo amarelo) do Aterro do Sítio Cocais

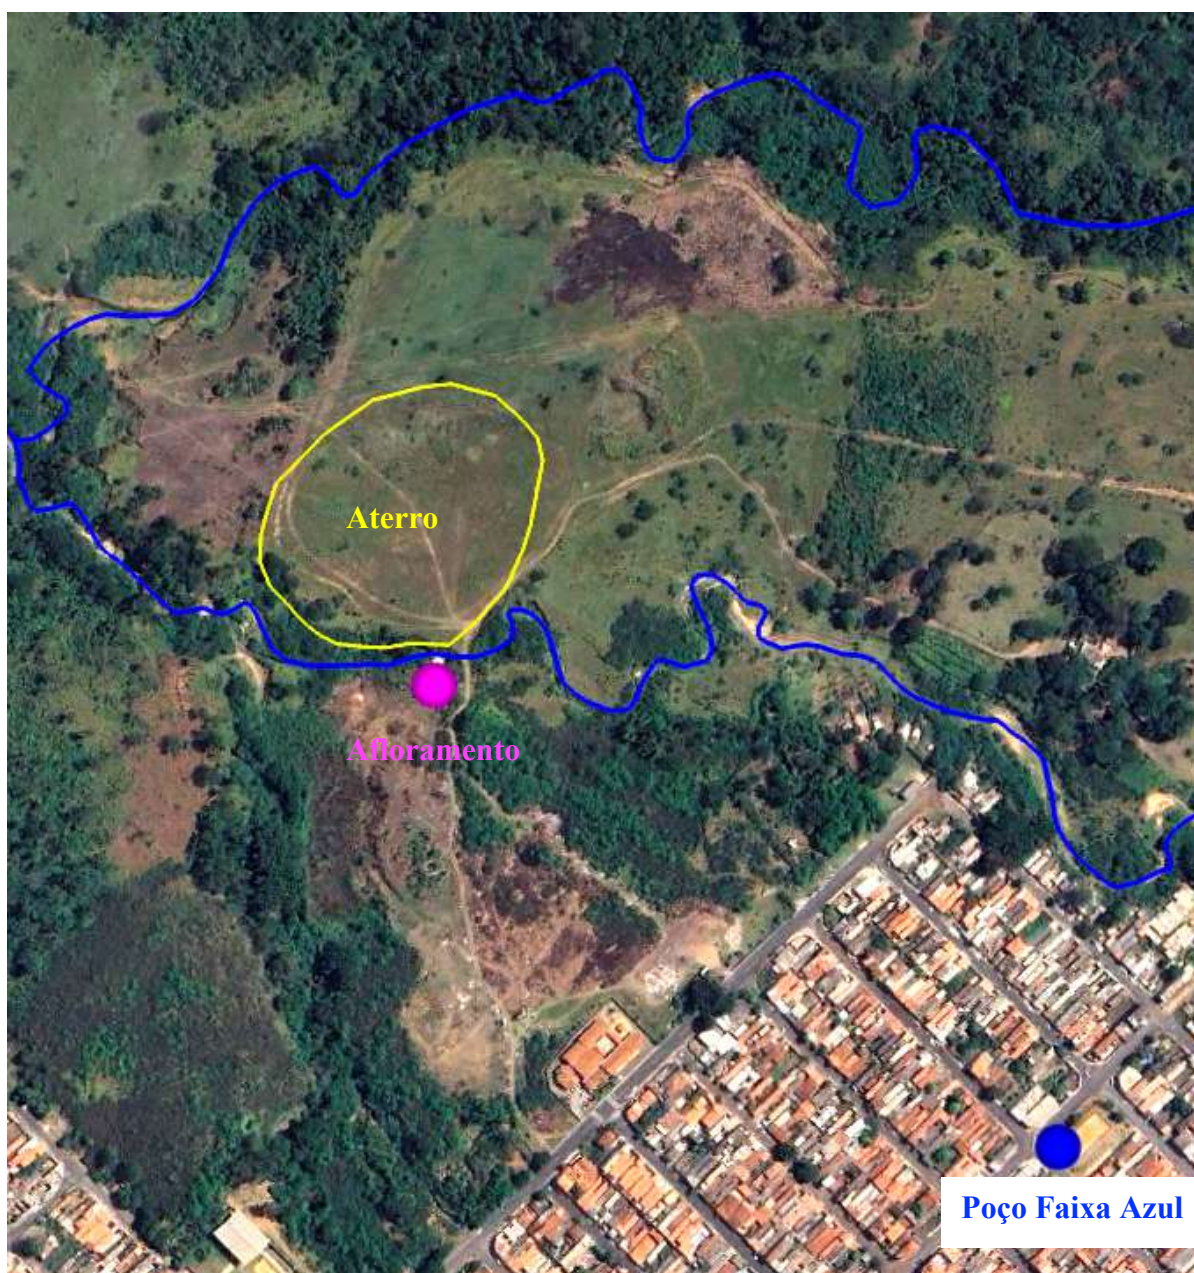
Na entrada para o aterro, na margem esquerda do Córrego da Água Quente, perto da ponte sobre o córrego, ocorre afloramento de arenito da Formação Botucatu, de cor marrom claro alaranjada, com estratificação cruzada de pequeno a médio porte, cortado por intrusão de diabásio alterado (Figuras XLVII e XLVIII).

Figura XLVII: Localização do aterro, afloramento e poço tubular desativado

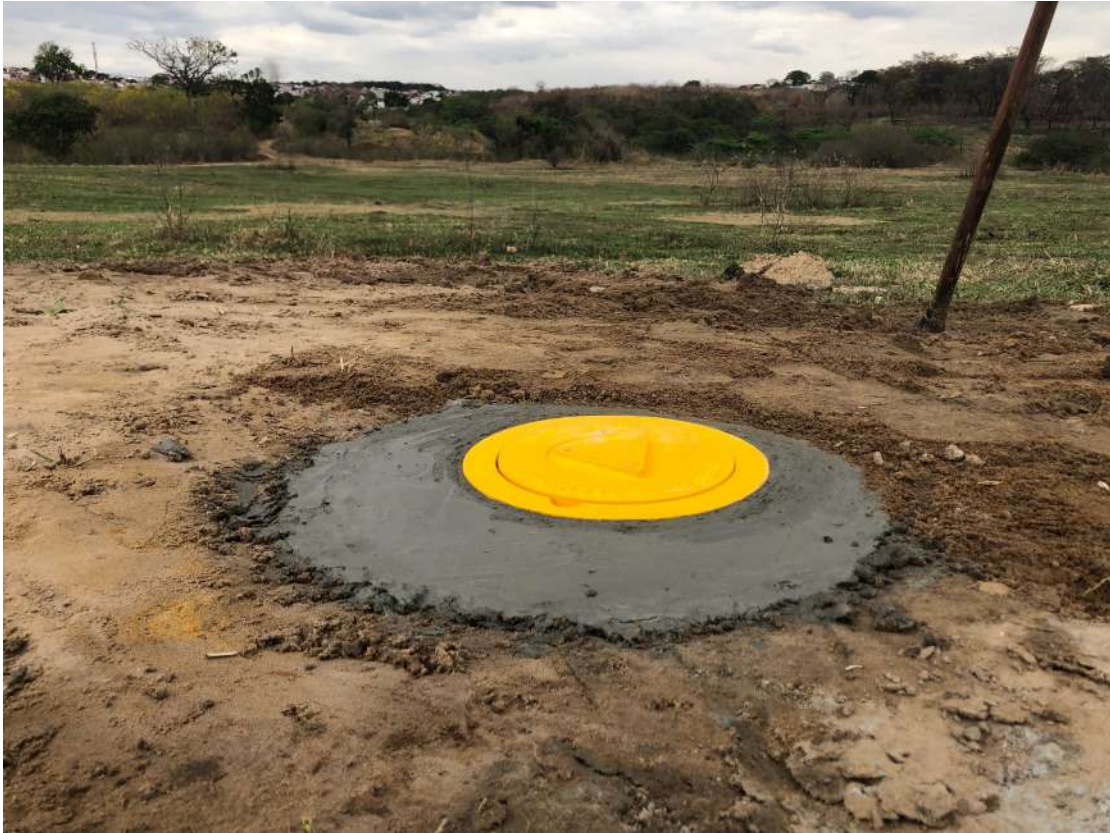
Figura III: Poço de Monitorização PM-01 Novo

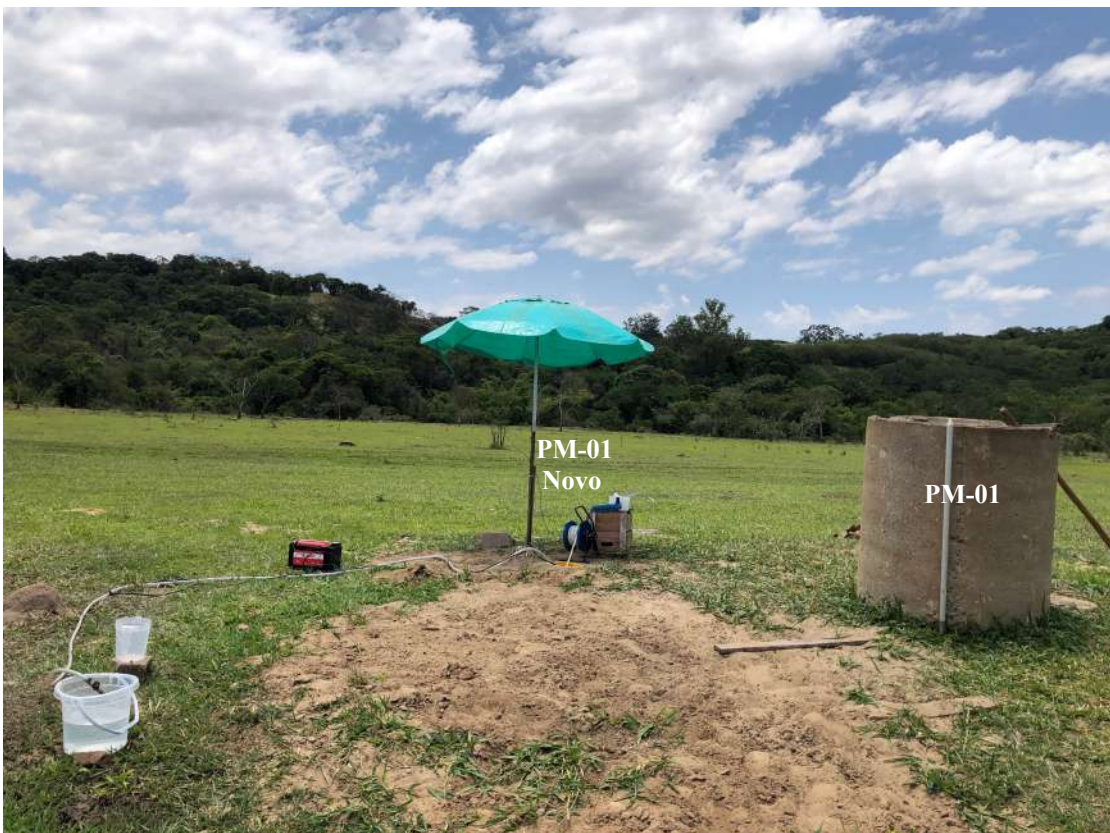
Figura IV: Poços de Monitorização PM-01 Novo e PM-01 (desativado)

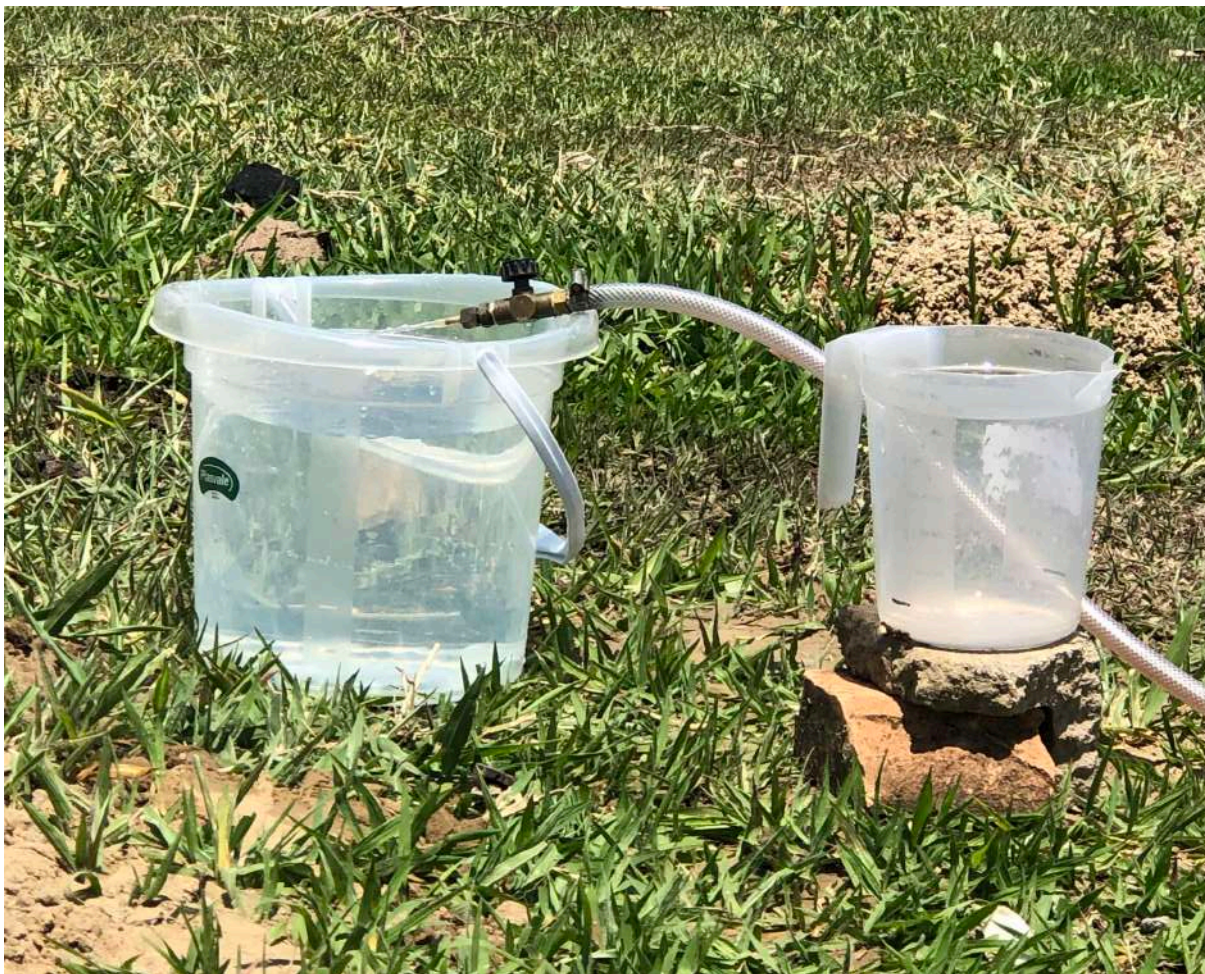
Figura V: Água Subterrânea após o Desenvolvimento do PM-01 Novo

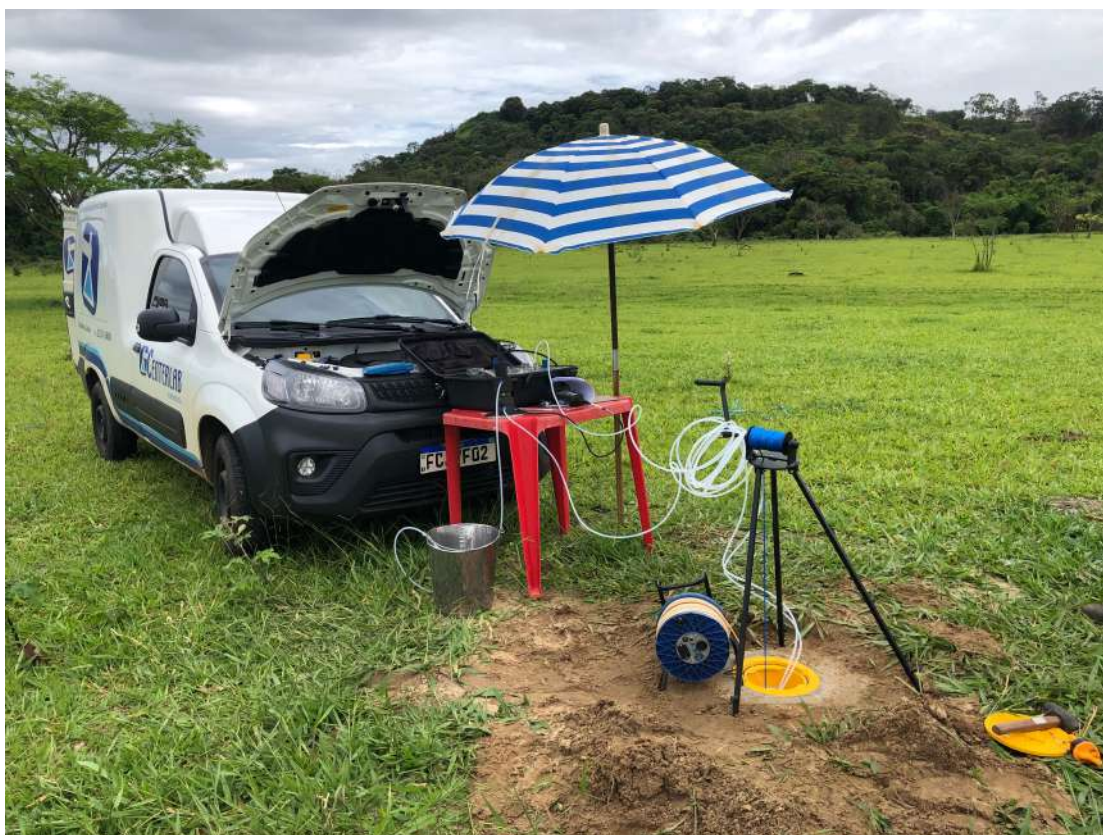
Figura VII: Amostragem da Água Subterrânea do PM-01 Novo

Os parâmetros analíticos foram registrados após o bombeamento do volume de água equivalente ao volume do sistema (volume da bexiga + volume da tubulação + volume da célula de fluxo).

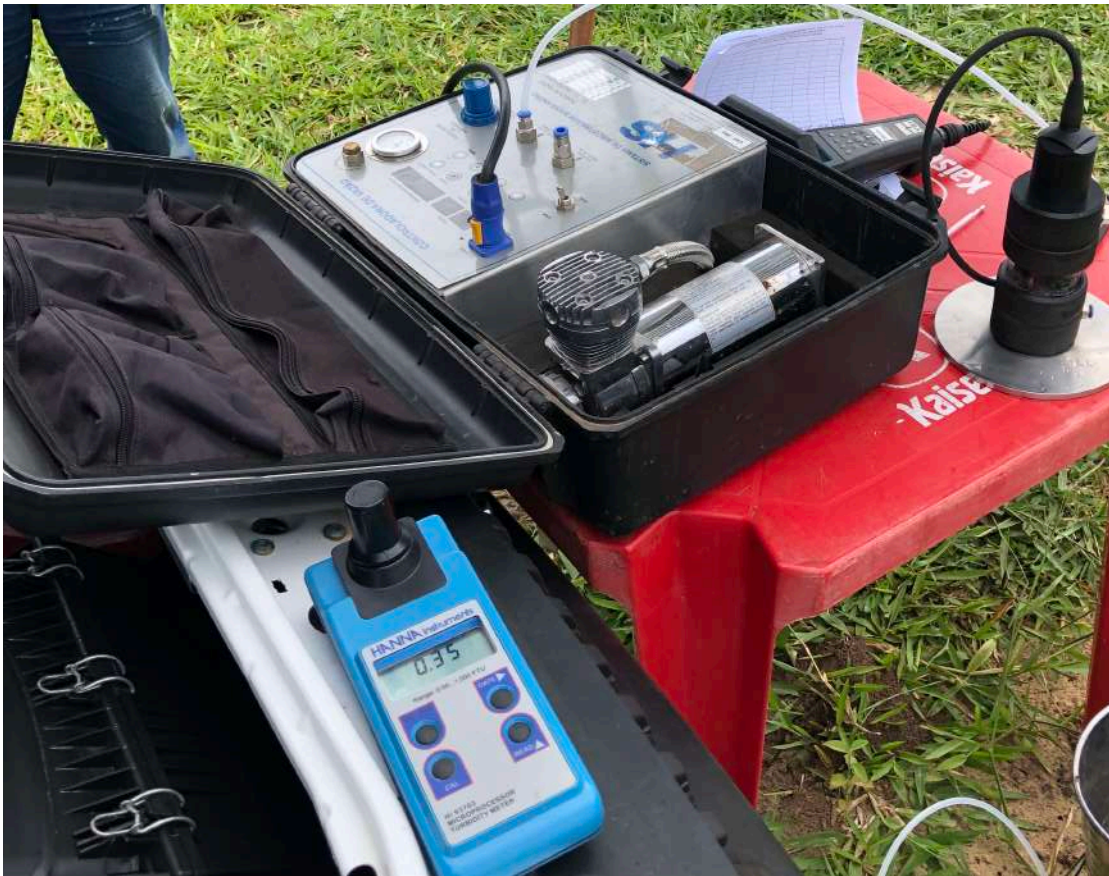
Figura VIII: Controle da Turbidez para Coleta da Água Subterrânea

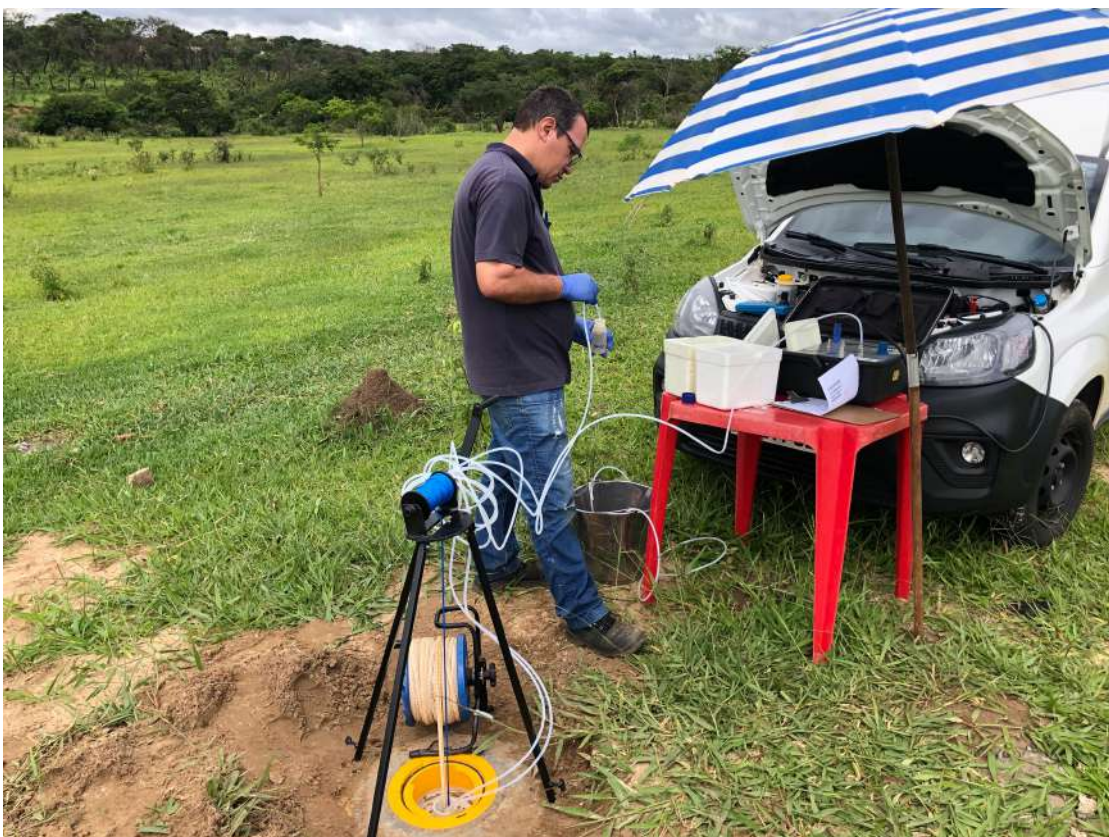
Figura IX: Coleta da Água Subterrânea no PM-01 Novo

Estes procedimentos adotados indicam que as coletas de amostras de águas subterrâneas do lençol freático foram realizadas em conformidade com as diretrizes da norma da ABNT nº 15.847/2010.

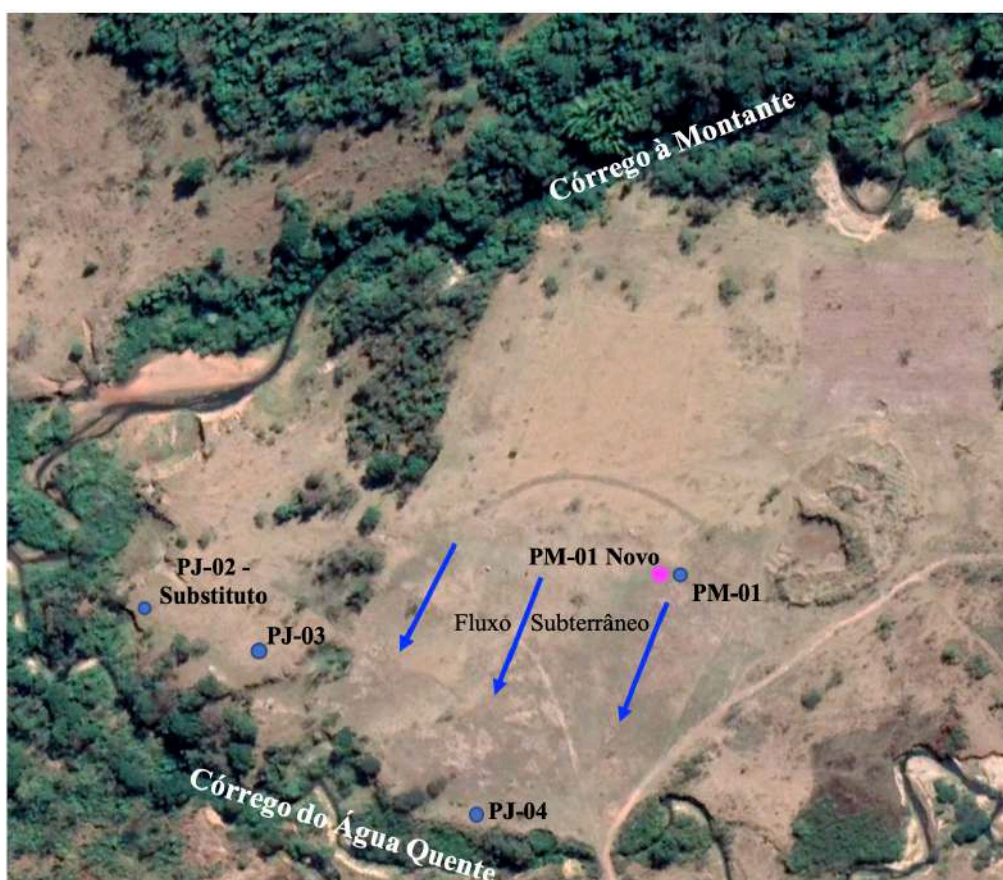
Figura X: Imagem com a Indicação de Córrego à Montante do PM-01 Novo

Assim diante deste cenário, recomendamos a investigação de duas prováveis fontes externas do elemento bário: o esgoto sanitário lançado em corpo d’água à montante do poço de monitorização PM-01 Novo (Figura X); e a existência de resíduos no entorno e à montante do PM-01 Novo.
